PROCESSO NÚMERO - 0804778-35.2016.8.15.2003

LAUDO TÉCNICO PERICIAL

A perícia fora realizada no dia 17 de março de 2025 no em Rua: do Urucum, 52 – apt. 201 – no Bairro de Paratibe, João Pessoa - PB às 09:45h, uma vez que as partes e seus representantes estavam no local, garantindo assim a transparência e a colaboração necessárias para uma análise completa e imparcial da situação em questão. Fez se presente:

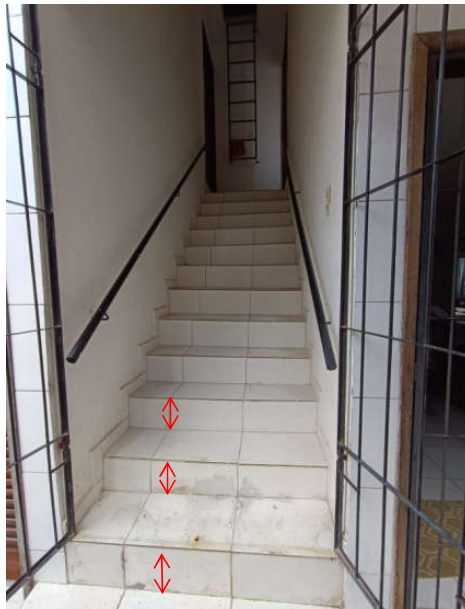
Imagem 9- Escada de Acesso ao Apartamento

A escada de acesso ao apartamento apresenta irregularidades construtivas que comprometem a segurança e o conforto dos usuários. Embora possua gradil de proteção e corrimãos, verificaram-se defeitos relevantes na execução, especialmente na padronização dos degraus.

Um dos principais problemas constatados é a existência de um degrau no corredor, o qual não deveria existir, gerando um desnível inesperado no percurso e aumentando o risco de tropeços e quedas.

Além disso, observou-se uma variação significativa nas dimensões dos degraus, conforme exemplificado abaixo:

- 0,30m X 0,16m
- 0,20m X 0,29m
- 0,23m X 0,26m

Embora, à primeira vista, as diferenças possam parecer mínimas, na prática, essa falta de uniformidade impacta negativamente o conforto, estabilidade e segurança ao transitar pela escada, podendo levar a tropeços e acidentes.

De acordo com a ABNT NBR 9050:2020 e ABNT NBR 9077:2001, que regulamentam a acessibilidade e segurança em edificações, as escadas devem seguir critérios específicos para garantir a segurança e o conforto dos usuários:

- Altura do espelho do degrau: Recomenda-se entre 16 cm e 18 cm;
- Profundidade do piso: Deve ser de, no mínimo, 28 cm para permitir um apoio adequado dos pés.

No caso analisado, os degraus não seguem um padrão único, apresentando medidas discrepantes que fogem da recomendação normativa. A falta de uniformidade na escada compromete a previsibilidade do movimento ao subir ou descer, tornando-se um fator de risco. Além disso, o desnível no corredor agrava ainda mais essa condição, podendo ser caracterizado como um erro de execução da obra.

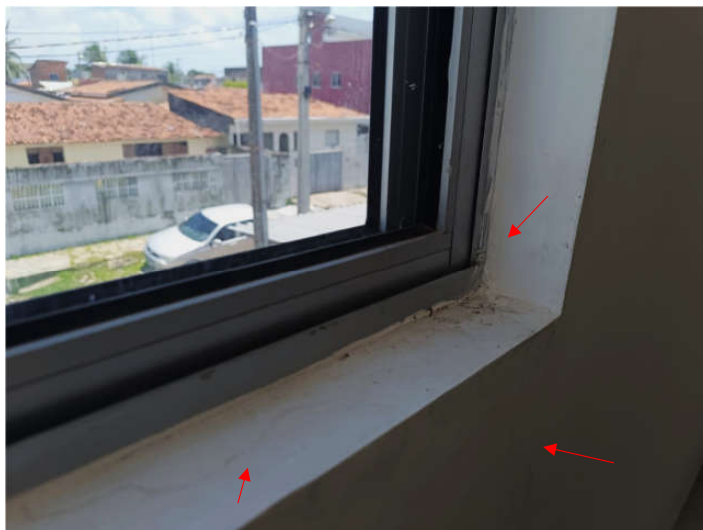
Imagem 15 - Janela Quarto

No quarto, foi constatada a presença de infiltração ao redor da esquadria da janela, manifestada por manchas de umidade. A análise pericial indica que a origem do problema está relacionada à falta de manutenção preventiva da troca do silicone de vedação da esquadria. O desgaste natural do material ao longo do tempo compromete a estanqueidade da janela, permitindo a infiltração de água pluvial. A ausência dessa vedação adequada favorece a degradação dos acabamentos internos.

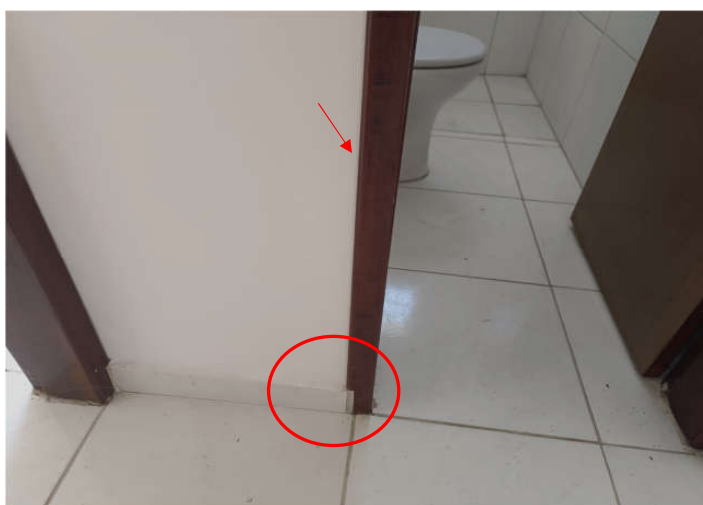
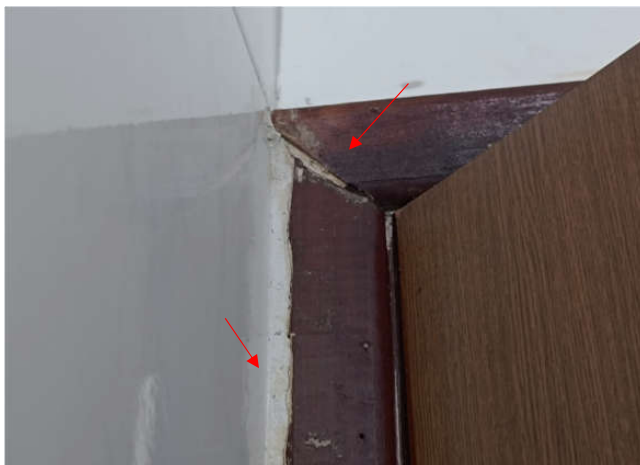
Imagem 16 - Acabamento Alizar e Rodapé WC Social

Imagem 17 - Alizar Interno

O acabamento do alizar da porta e do rodapé do banheiro social apresenta deficiências na execução, evidenciadas por desalinhamentos, fissuras e aplicação inadequada dos materiais de fixação. Embora sejam elementos de caráter arquitetônico e estético, sua má execução compromete a harmonização visual do ambiente e pode impactar a durabilidade dos componentes, especialmente em uma área sujeita à umidade constante. Além disso, a falta de precisão nos cortes e encaixes demonstra deficiência na qualidade da mão de obra ou no controle de acabamento da construção.

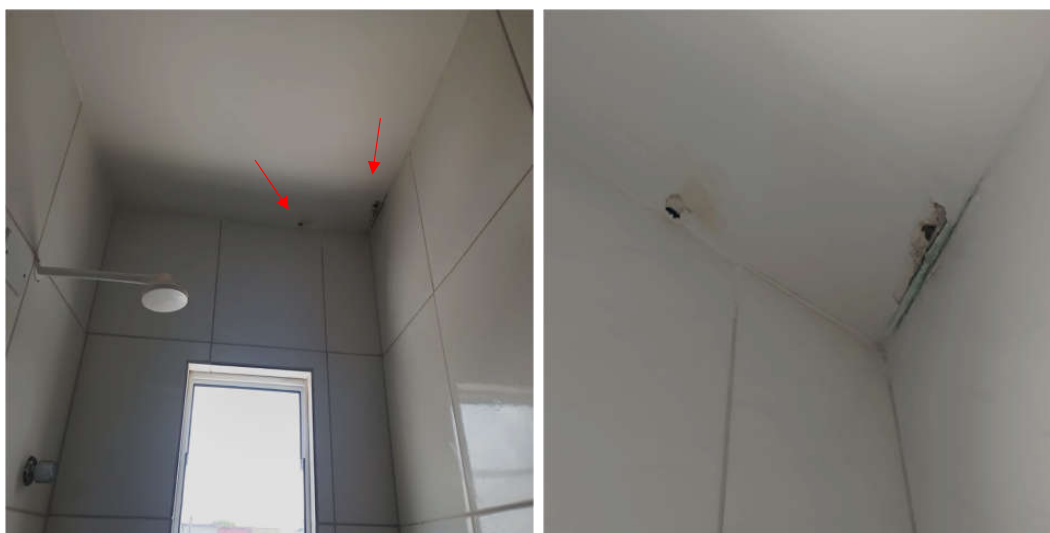
Imagem 19 - Teto WC Social

No teto do banheiro social, foram identificados furos no forro de gesso, os quais assim como os encontrados no quarto indicam a ocorrência de goteiras provenientes da cobertura. Esse tipo de patologia é um forte indício de infiltração contínua, possivelmente causada por falhas na impermeabilização ou na vedação da estrutura do telhado.

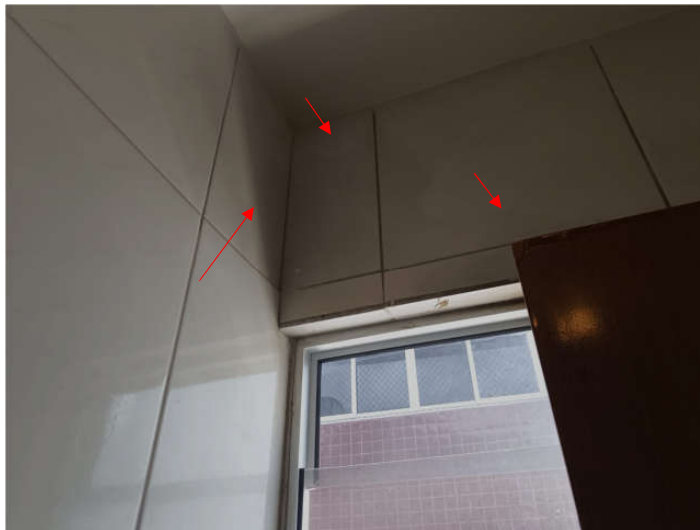
Imagem 22 - Parede WC Suíte

No banheiro da suíte, foi constatada infiltração na região acima da janela, evidenciada por manchas de umidade. Foi também realizada a percussão das cerâmicas do piso, onde foi possível identificar diversas peças ocas. Essa irregularidade sugere falhas no processo de assentamento, que podem estar associadas ao uso inadequado de argamassa, à insuficiência de material sob as placas ou a imperfeições na execução do contrapiso. A falta de fixação adequada compromete a estabilidade do revestimento, favorecendo o descolamento das peças e impactando negativamente sua durabilidade e desempenho.
