Assuntos: **Vícios de Construção**

PROCEDIMENTO COMUM (7) 0804778-35.2016.8.15.2003

## **LAUDO TÉCNICO PERICIAL**

É com grande comprometimento técnico que apresentamos o resultado do laudo de engenharia referente às anomalias e vícios construtivos encontrados no imóvel situado em Rua: do Urucum, 52 – apt. 201 – no Bairro de Paratibe, João Pessoa - PB. Este documento foi elaborado após uma minuciosa inspeção realizada, com o intuito de identificar e diagnosticar quaisquer irregularidades que comprometam a segurança, durabilidade e funcionalidade da estrutura em questão. Fornecendo uma visão abrangente da situação atual, suas possíveis causas. Buscamos descrever as condições que afetam a estrutura e habitabilidade do imóvel assim visando assim certificar a integridade estrutural e o bem-estar dos moradores, assegurando um ambiente habitável e seguro.

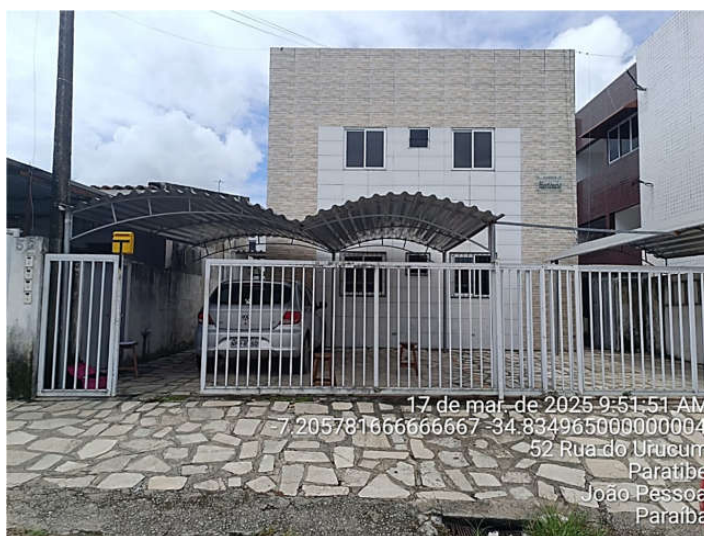
Imagem 1- Fachada Prédio

A fachada do edifício apresenta divergências em relação ao projeto arquitetônico original aprovado pela prefeitura. Durante a inspeção pericial, verificou-se que a disposição das janelas dos quartos foi alterada, estando na parte frontal do edifício em vez de posicionadas na lateral, conforme previsto na planta apresentada pela parte autora. Essa planta foi declarada como sendo a mesma submetida ao órgão municipal responsável pela emissão do "Habite-se". A análise foi conduzida conjuntamente com o assistente técnico do réu, e

essa alteração pode impactar aspectos como ventilação, insolação e conformidade com as diretrizes urbanísticas aprovadas, devendo ser analisada à luz das normas técnicas vigentes e do Código de Obras municipal.

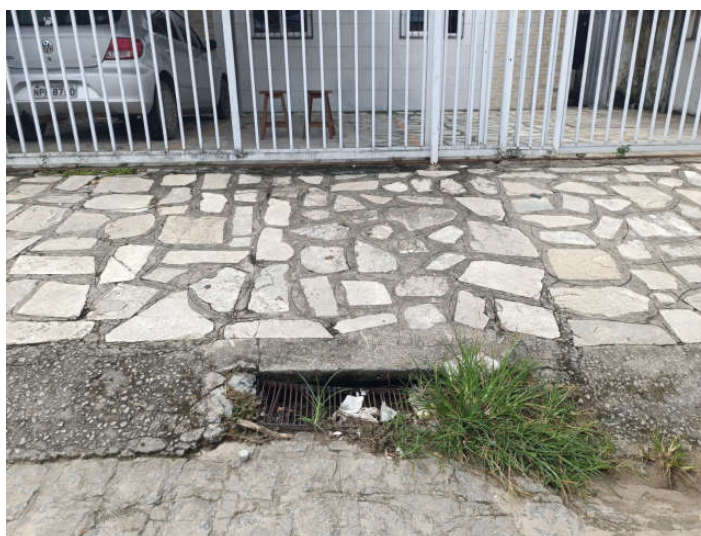
Imagem 2 - Rampa de acesso a garagem

A rampa de acesso à entrada e garagem do edifício apresenta uma inclinação aproximada de 4,33%, visto que temos uma altura de 0,52e uma extensão de 12 m logo a inclinação da um valor que está dentro dos padrões normativos recomendados tanto para o trânsito de veículos quanto para a circulação de pedestres, conforme as diretrizes da NBR 9050 (Acessibilidade a edificações, mobiliário, espaços e equipamentos urbanos).

Durante a vistoria, foi observada a presença de uma tampa de boca de lobo para escoamento pluvial localizada na via pública em frente ao acesso da garagem. Destaca-se que a manutenção, adequação e conservação desse dispositivo são de responsabilidade do órgão municipal competente, cabendo à prefeitura assegurar seu correto funcionamento para evitar problemas de drenagem e acúmulo de água na via e no acesso ao edifício.

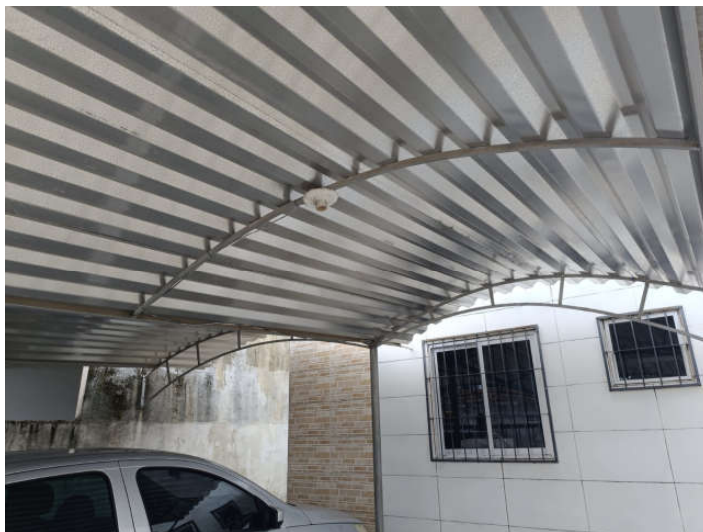
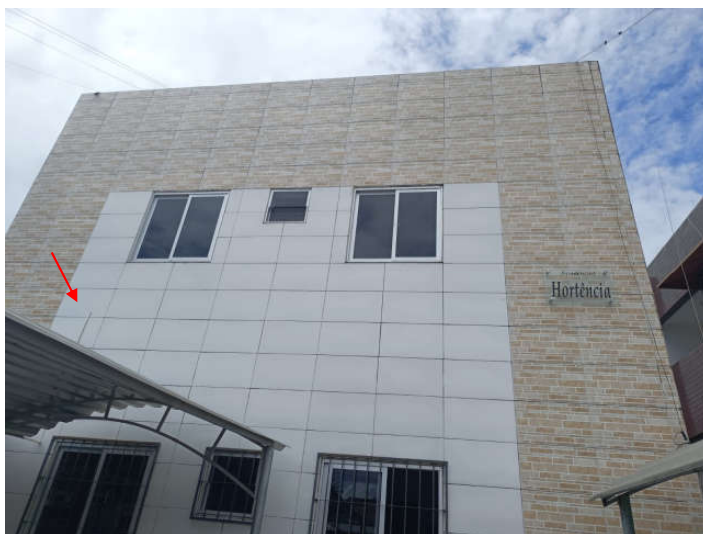
Nas imagens 3 e 4 observamos a cobertura da garagem, a qual foi executada posteriormente à entrega da obra por uma empresa contratada pela proprietária (autora). Durante a vistoria, foi identificada uma ligação elétrica improvisada, popularmente conhecida como “gambiarra”, que apresenta risco iminente de choque elétrico.

A fiação foi estendida a partir do apartamento da autora para a cobertura, de forma externa e sem qualquer tipo de proteção contra intempéries, deixando os condutores expostos a fatores como umidade, calor e variações climáticas. Essa condição não atende às normas de segurança elétrica, como a NBR 5410 (Instalações elétricas de baixa tensão), que estabelece requisitos para a proteção contra choques elétricos e exigências para instalações expostas ao ambiente externo. Recomenda-se que a fiação seja substituída por uma instalação adequada, com conduítes isolantes e dispositivos de proteção compatíveis com a exposição externa.

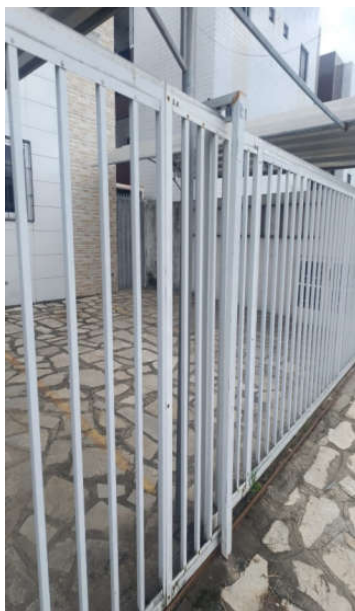
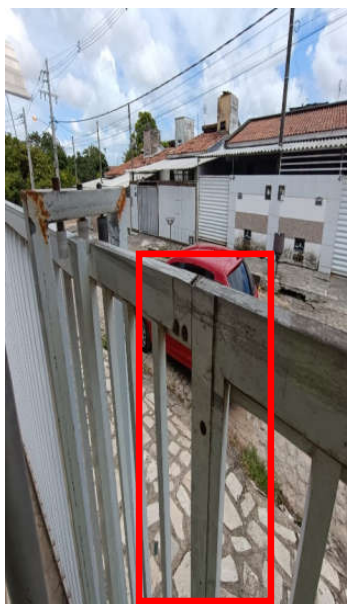
O portão da garagem é confeccionado em alumínio, um material reconhecido por sua leveza e resistência à corrosão. No entanto, apresenta uma estrutura fragilizada, identificamos uma emenda estrutural, o que pode comprometer sua estabilidade e funcionamento adequado.

Outro ponto crítico observado é que o sistema de movimentação conta apenas com um trilho na parte inferior, sem a devida guiação superior para garantir alinhamento e fluidez no deslocamento. Essa ausência de suporte faz com que o portão engate no meio do percurso e apresente um balanço excessivo durante a operação, comprometendo sua funcionalidade e aumentando o risco de desalinhamento e desgaste.

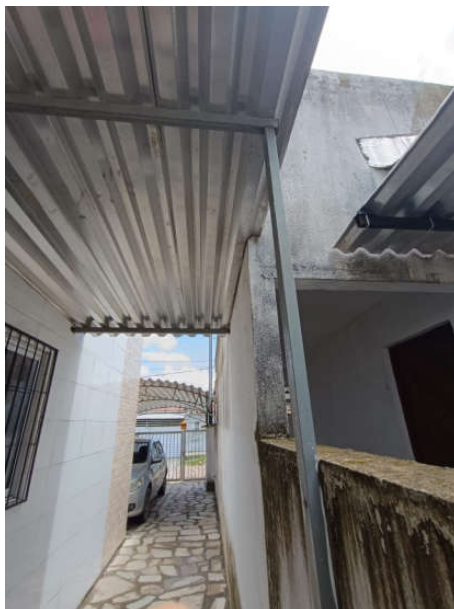
Imagem 7 - Corredor de Acesso

A parte autora alegou nos autos que houve a elevação do muro esquerdo do prédio para viabilizar a construção de um corredor na propriedade vizinha, reduzindo a distância entre as edificações e comprometendo a segurança estrutural, especialmente em relação à janela de vidro do apartamento 201. No entanto, constatou-se que essa modificação foi realizada por terceiros, sendo uma questão de fiscalização urbanística e não de responsabilidade direta da perícia do imóvel em questão. Observou-se ainda que essa estrutura foi utilizada como apoio para a instalação da cobertura de passagem dos acessos aos apartamentos, realizada pelos próprios condôminos. Sendo assim, a análise deve se restringir às implicações técnicas dessa intervenção no edifício periciado, considerando sua estabilidade, segurança e eventuais impactos na ventilação e iluminação natural.

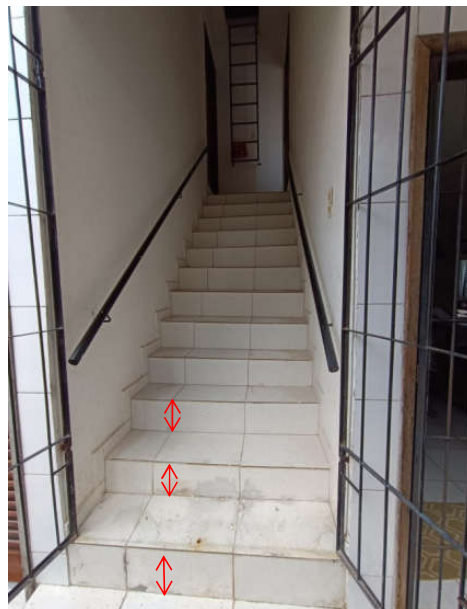
Imagem 9- Escada de Acesso ao Apartamento

A escada de acesso ao apartamento apresenta irregularidades construtivas que comprometem a segurança e o conforto dos usuários. Embora possua gradil de proteção e corrimãos, verificaram-se defeitos relevantes na execução, especialmente na padronização dos degraus.

No caso analisado, os degraus não seguem um padrão único, apresentando medidas discrepantes que fogem da recomendação normativa. A falta de uniformidade na escada compromete a previsibilidade do movimento ao subir ou descer, tornando-se um fator de risco. Além disso, o desnível no corredor agrava ainda mais essa condição, podendo ser caracterizado como um erro de execução da obra.

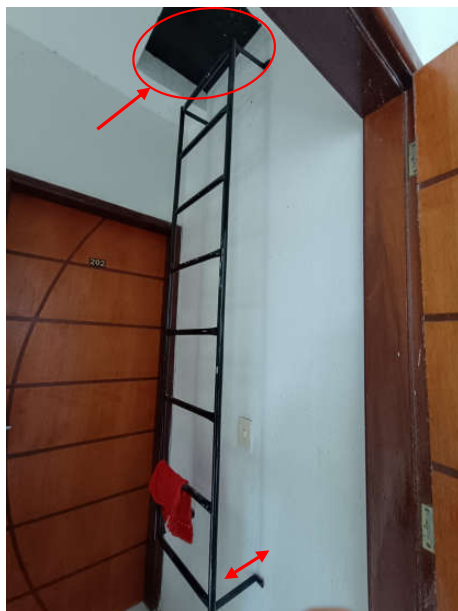
Imagem 10- Escada de Acesso Ao Telhado e Área Técnica

A escada de acesso ao telhado e área técnica apresenta restrições espaciais significativas, impactando tanto a funcionalidade da edificação quanto a acessibilidade para manutenção e movimentação de mobiliário e equipamentos. A estrutura obstrui parcialmente a entrada do apartamento, dificultando a passagem de móveis e eletrodomésticos de médio e grande porte, tornando qualquer processo de mudança um grande desafio para os moradores. Além disso, a escada praticamente inviabiliza o acesso à área técnica, onde, normalmente, há necessidade de inspeção e manutenção de sistemas como elétrica, hidráulica e climatização. O espaço disponível para passagem é extremamente reduzido:

No caso do local vistoriado, onde a passagem foi reduzida para 27 cm, o valor está muito abaixo do recomendado, tornando a passagem inviável para um adulto médio, o que compromete a segurança e a funcionalidade do acesso.

Durante a vistoria, o assistente técnico do réu tentou acessar a área para supervisão, porém, como mencionado, a passagem é inviável devido à limitação do espaço disponível. Essa configuração compromete diretamente a funcionalidade da edificação, impedindo inspeções, manutenções, reparos e eventuais substituições de equipamentos instalados no local.

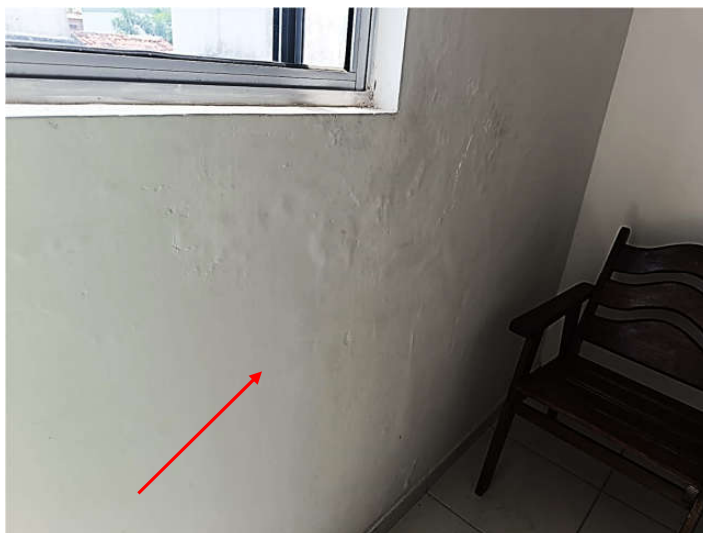
Imagem 11 - Parede Janela Sala

A parede da sala, onde está localizada a janela, apresenta infiltração, evidenciada pelo estufamento do revestimento. Essa patologia pode ocorrer devido à ausência de contraverga, elemento essencial para evitar fissurações e infiltrações ao redor da esquadria. Além disso, falhas na vedação da janela e a

falta de impermeabilização adequada também contribuem para a percolação de água no local.

A infiltração identificada compromete a durabilidade dos revestimentos e pode, a longo prazo, afetar a estrutura da parede, exigindo intervenções corretivas para garantir a integridade da edificação.

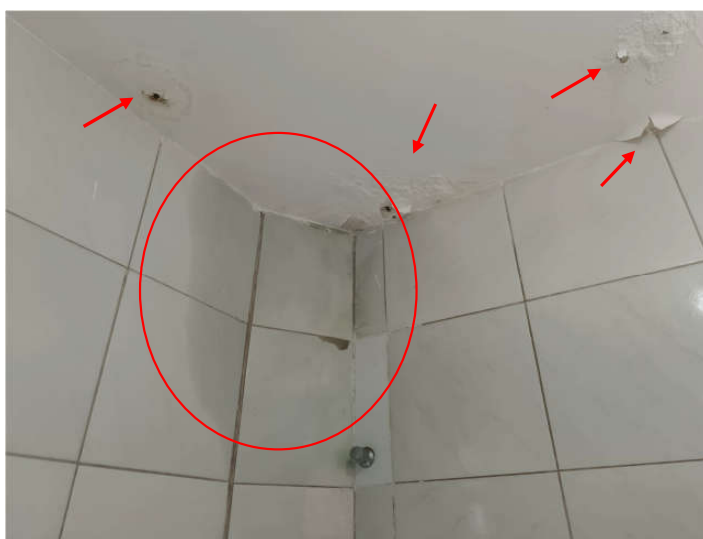
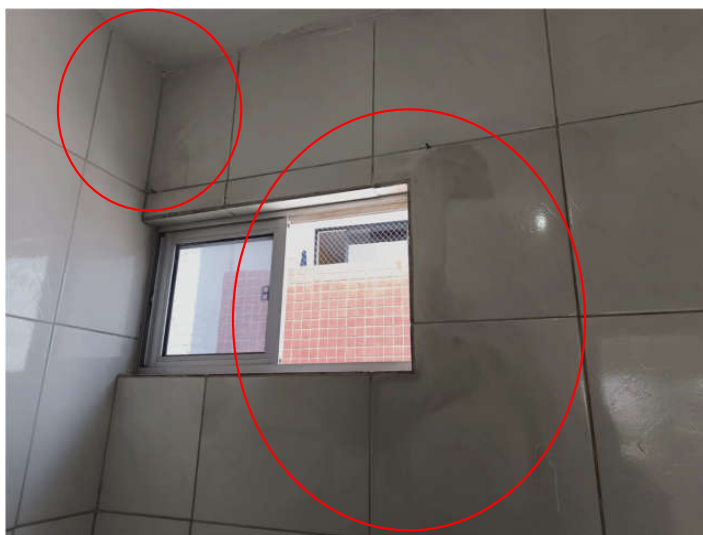
O forro e as paredes da cozinha apresentam sinais evidentes de infiltração, manifestados por cerâmicas com coloração escurecida, descascamento pontual do gesso e presença de furos. De acordo com a proprietária, nos primeiros dias de ocupação do imóvel ocorreu um vazamento significativo no registro, resultando em infiltração no apartamento inferior. A construtora realizou o reparo na unidade afetada, porém, na unidade periciada, as marcas da infiltração permanecem ativas.

Durante a vistoria, constatou-se que a infiltração não se limita apenas à tubulação hidráulica, uma vez que há múltiplos pontos de umidade na área, o que indica possíveis falhas na impermeabilização da cobertura. No entanto, não foi possível acessar o telhado para uma avaliação detalhada, devido às restrições de acesso devido ao espaço da área técnica já mencionadas neste laudo. Além disso, não foi possível realizar testes na instalação hidráulica, pois o abastecimento de água estava interrompido no momento da perícia, impossibilitando a verificação de vazamentos ativos ou falhas na rede.

Outro ponto crítico identificado é a presença de infiltração proveniente da janela, similar ao que foi constatado na sala. A umidade próximo a esquadria sugere falhas na vedação e, principalmente, a ausência de contraverga, elemento estrutural essencial para evitar fissuras e infiltrações. Essa deficiência permite a entrada de água, comprometendo a durabilidade dos acabamentos e com o tempo até mesmo da estrutura.

As infiltrações além dos impactos estéticos e sanitários, como o surgimento de mofo e deterioração dos revestimentos, a infiltração contínua pode gerar consequências mais graves para a estrutura, uma vez que a presença constante de umidade pode acelerar processos de degradação em elementos construtivos. Materiais como gesso, argamassas e até componentes estruturais metálicos e de concreto armado podem sofrer danos progressivos, especialmente se houver comprometimento da armadura da laje devido à umidade.

Também foi constatada a ausência de ralos na cozinha e na área de serviço, ambas classificadas como áreas molhadas pela NBR 8160 e NBR 15575. A inexistência de um sistema adequado de escoamento compromete a drenagem de líquidos e higienização do ambiente, estando em não conformidade com as normas técnicas vigentes.

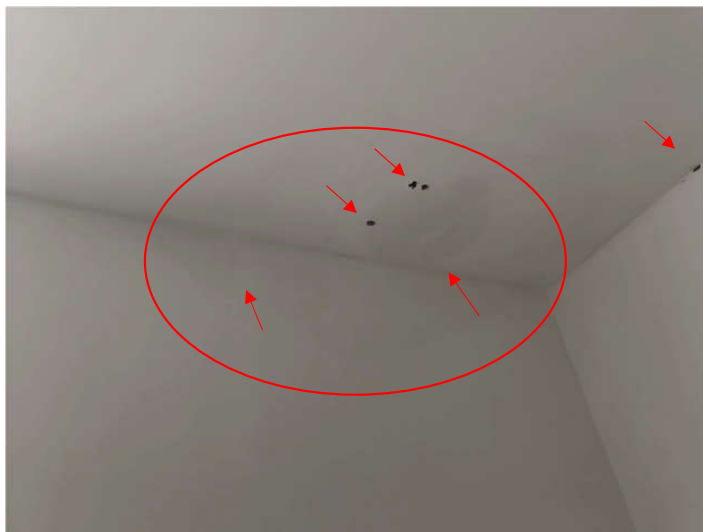
Imagem 14 - Teto Quarto

O teto do quarto apresenta sinais evidentes de infiltração, caracterizados pela presença de umidade no forro, manchas escuras e pontos de furos no gesso, indicativos de goteiras ativas. Essa patologia sugere falhas na impermeabilização da cobertura, permitindo a percolação de água para o interior do ambiente. A ocorrência de furos no gesso reforça a hipótese de que a infiltração não é recente, podendo ser consequência de vazamentos contínuos ou pontuais, agravados por chuvas ou falta de manutenção da estrutura superior.

Considerando as limitações de acesso já mencionadas neste laudo, não foi possível realizar uma inspeção direta na cobertura para verificar a origem exata do problema. No entanto, a extensão das marcas de umidade no forro e os danos ao gesso indicam a necessidade de uma vistoria mais aprofundada na área superior do edifício, a fim de identificar e corrigir as possíveis falhas na estanqueidade da edificação.

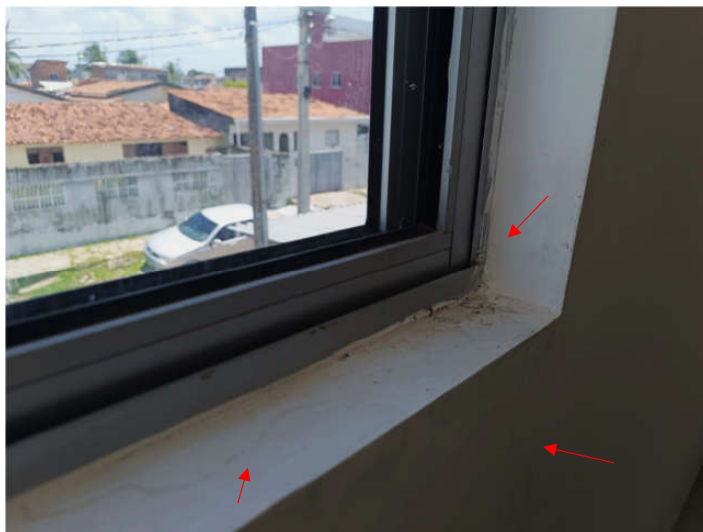
Imagem 15 - Janela Quarto

No quarto, foi constatada a presença de infiltração ao redor da esquadria da janela, manifestada por manchas de umidade. A análise pericial indica que a origem do problema está relacionada à falta de manutenção preventiva da troca do silicone de vedação da esquadria. O desgaste natural do material ao longo do tempo compromete a estanqueidade da janela, permitindo a infiltração de água pluvial. A ausência dessa vedação adequada favorece a degradação dos acabamentos internos.

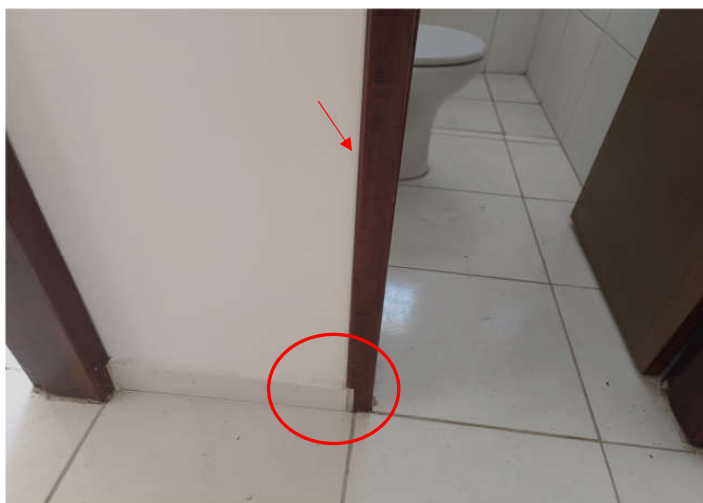
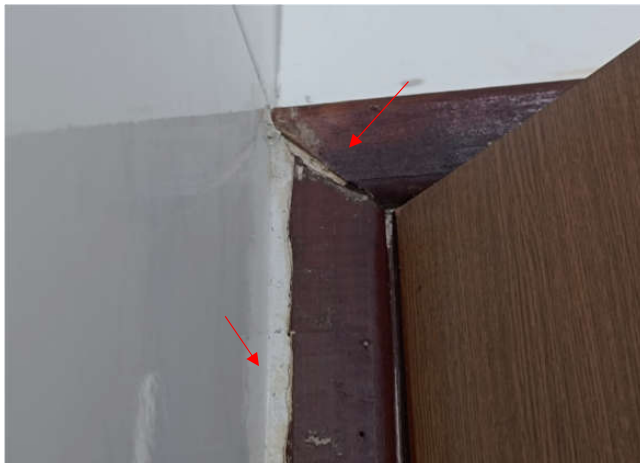
O acabamento do alizar da porta e do rodapé do banheiro social apresenta deficiências na execução, evidenciadas por desalinhamentos, fissuras e aplicação inadequada dos materiais de fixação. Embora sejam elementos de caráter arquitetônico e estético, sua má execução compromete a harmonização visual do ambiente e pode impactar a durabilidade dos componentes, especialmente em uma área sujeita à umidade constante. Além disso, a falta de precisão nos cortes e encaixes demonstra deficiência na qualidade da mão de obra ou no controle de acabamento da construção.

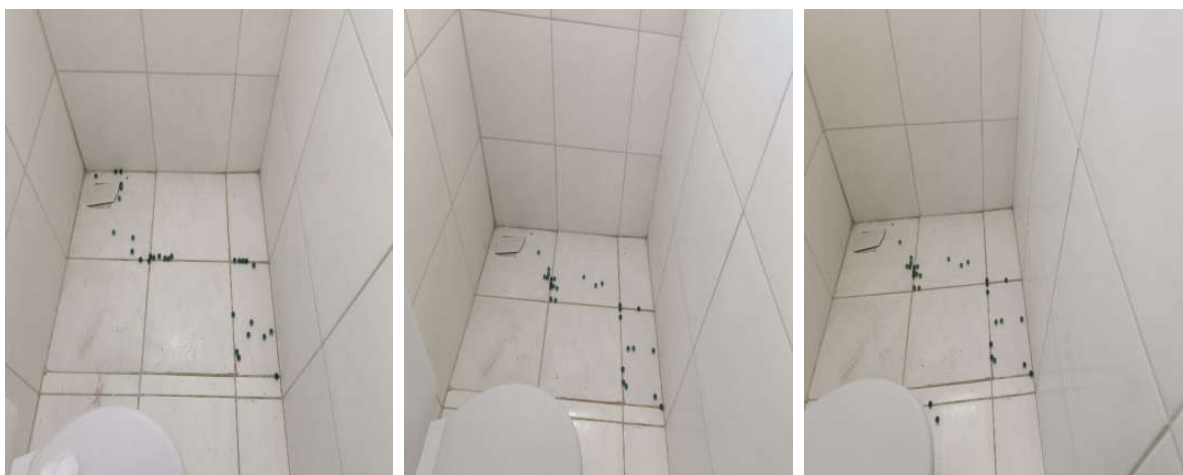
Imagem 18 - Testes de Caimento Piso WC Social

No banheiro social, foram realizados três testes de caimento utilizando bolinhas de gude, a fim de verificar a inclinação do piso em direção ao ralo. Em todos os testes, observou-se que as bolinhas não se deslocaram completamente para o ralo, o que indica falhas no nivelamento do piso e possíveis obstruções no escoamento. Durante a inspeção visual e a percussão das peças cerâmicas, constatou-se que algumas placas apresentam desníveis e áreas ocas, sugerindo deficiência na aplicação do revestimento, possivelmente devido ao uso inadequado de argamassa ou falhas no processo de assentamento. Esse problema pode comprometer não apenas a drenagem eficiente da água, mas também a aderência das peças ao longo do tempo, aumentando o risco de deslocamento e infiltrações sob o piso.

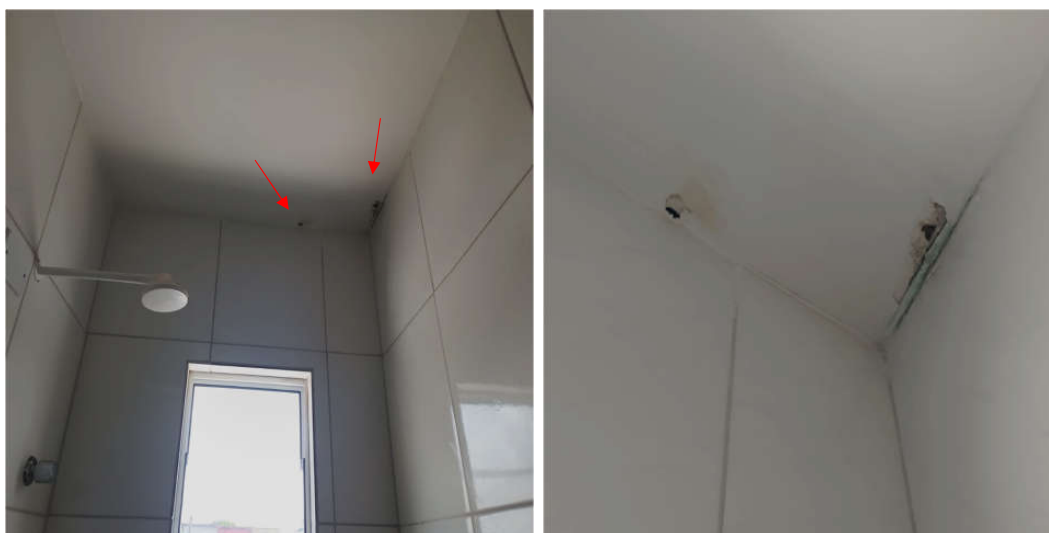
Imagem 19 - Teto WC Social

No teto do banheiro social, foram identificados furos no forro de gesso, os quais assim como os encontrados no quarto indicam a ocorrência de goteiras provenientes da cobertura. Esse tipo de patologia é um forte indício de infiltração contínua, possivelmente causada por falhas na impermeabilização ou na vedação da estrutura do telhado.

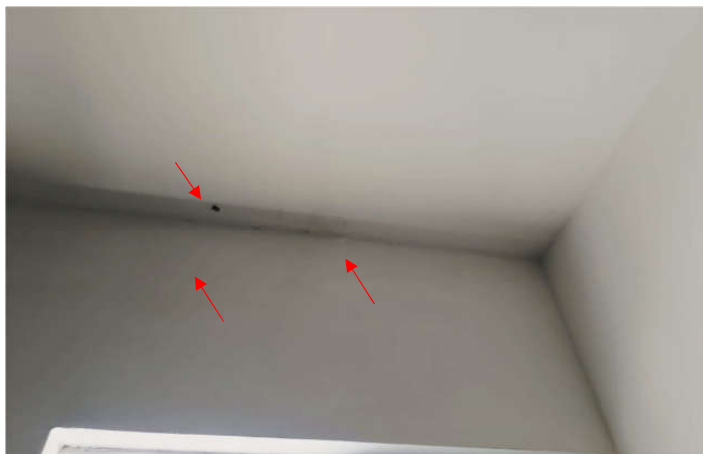
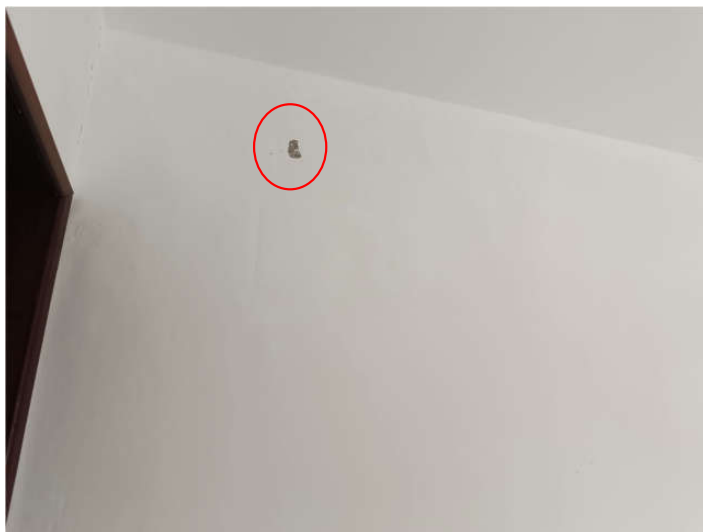
No quarto suíte, também foram identificadas patologias relacionadas à umidade, evidenciadas por furos no forro de gesso e deslocamento da tinta em uma das paredes. Esses sinais são indicativos de goteiras e infiltrações provenientes da cobertura, reforçando a hipótese de falhas na impermeabilização ou deficiências na vedação da estrutura do telhado. O deslocamento da pintura ocorre devido à saturação da umidade nas superfícies, o que compromete a aderência da tinta e pode levar à degradação progressiva do revestimento. Além disso, a umidade contínua favorece o surgimento de fungos e mofo, impactando tanto a estética quanto a salubridade do ambiente.

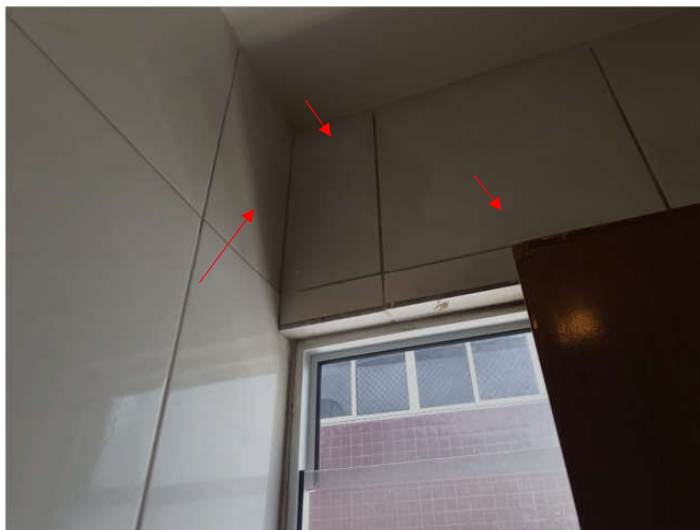
Imagem 22 - Parede WC Suíte

No banheiro da suíte, foi constatada infiltração na região acima da janela, evidenciada por manchas de umidade. Foi também realizada a percussão das cerâmicas do piso, onde foi possível identificar diversas peças ocas. Essa irregularidade sugere falhas no processo de assentamento, que podem estar associadas ao uso inadequado de argamassa, à insuficiência de material sob as placas ou a imperfeições na execução do contrapiso. A falta de fixação adequada compromete a estabilidade do revestimento, favorecendo o descolamento das peças e impactando negativamente sua durabilidade e desempenho.
