Número: **0802858-06.2022.8.15.0131**

ASSUNTO: LAUDO TÉCNICO PERICIAL DO PROCESSO DE NÚMERO **0802858-06.2022.8.15.0131**

A vistoria do imóvel ocorreu no dia 19 de julho de 2025 às 08:00 horas da manhã, conforme data e horário agendados anteriormente, na residência de propriedade da parte autora, situada à Rua Projetada 03, Loteamento Cristal I, bairro Pio X, s/n, na cidade de Cajazeiras, na Paraíba, CEP:58.900-000.

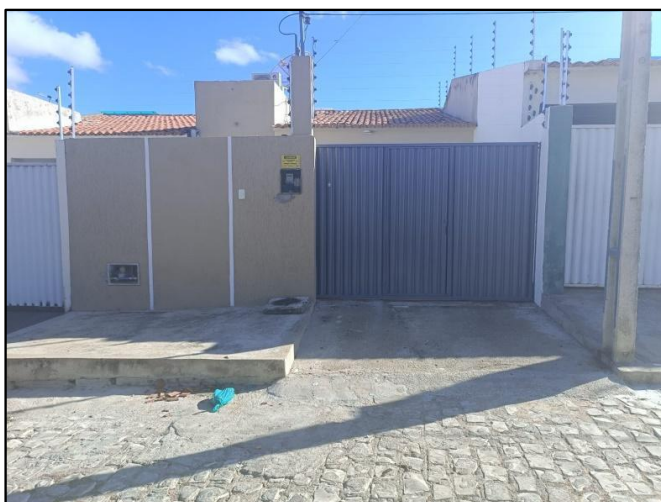
**Figura 1 - Imóvel de propriedade da parte autora vistoriado no dia 19 de julho de 2025.**

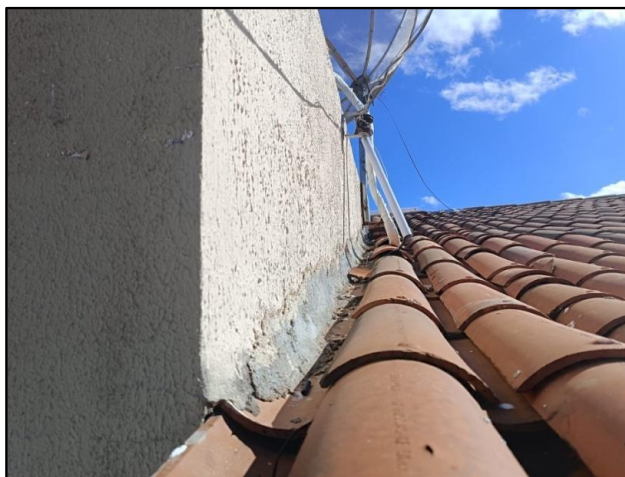
**Figura 4 - Junção inadequada do telhado com a alvenaria sobressalente com a utilização de argamassa.**

- **Rufo inadequado:** A vedação entre o telhado e a alvenaria de divisa foi feita com argamassa, o que é tecnicamente inadequado para este tipo de junção. Essa solução é suscetível a fissuras com o tempo, permitindo infiltração de água nas paredes internas e forro do imóvel.
- **Sistema de esgoto da cozinha adaptado de forma tecnicamente questionável:** A instalação atual, embora funcional no momento, não atende integralmente às boas práticas técnicas, visto que as águas servidas da cozinha não passam por caixa de gordura adequada, podendo causar entupimentos futuros.
- **Incompatibilidade estética:** A substituição de parte do piso cerâmico, necessária para corrigir as instalações sanitárias, resultou em desuniformidade visual, devido à impossibilidade de encontrar cerâmica idêntica à original.

Sim, Meritíssima, foram identificados **erros de construção e vícios executivos** no imóvel vistoriado, a saber: diversas falhas de execução e projeto, como: A ausência de rufo metálico nas junções entre o telhado e as paredes de alvenaria sobressalentes em relação ao nível do telhado o que configura uma falha de execução, cuja responsabilidade recai sobre o construtor, já que a solução adotada com argamassa não garante estanqueidade ao longo do tempo, permitindo infiltrações. Foi constatada ainda a simulação de uma caixa de gordura, composta apenas por uma tampa instalada sobre solo compactado, sem funcionalidade real. Essa conduta caracteriza falha grave de execução, de total responsabilidade do construtor.

- **Rufo inadequado:** A vedação entre o telhado e a alvenaria de divisa foi feita com argamassa, o que é tecnicamente inadequado para este tipo de junção. Essa solução é suscetível a fissuras com o tempo, permitindo infiltração de água nas paredes internas e forro do imóvel.
- **Sistema de esgoto da cozinha adaptado de forma tecnicamente questionável:** A instalação atual, embora funcional no momento, não atende integralmente às boas práticas técnicas, visto que as águas servidas da cozinha não passam por caixa de gordura adequada, podendo causar entupimentos futuros.

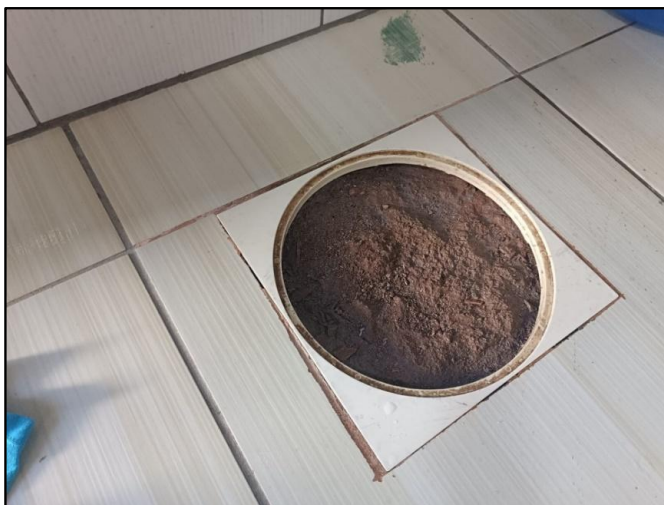
**Figura 5 - Tampa da caixa de gordura diretamente sobre o solo (caixa de gordura inexistente).**

Sim. A instalação de caixa de gordura na linha de escoamento da pia da cozinha é obrigatória conforme as normas técnicas da ABNT NBR 8160/1999 (Sistemas prediais de esgoto sanitário - Projeto e execução). Sua função é reter sólidos e gorduras, impedindo o entupimento da tubulação e o lançamento inadequado de gordura na rede pública ou em sistemas sépticos.

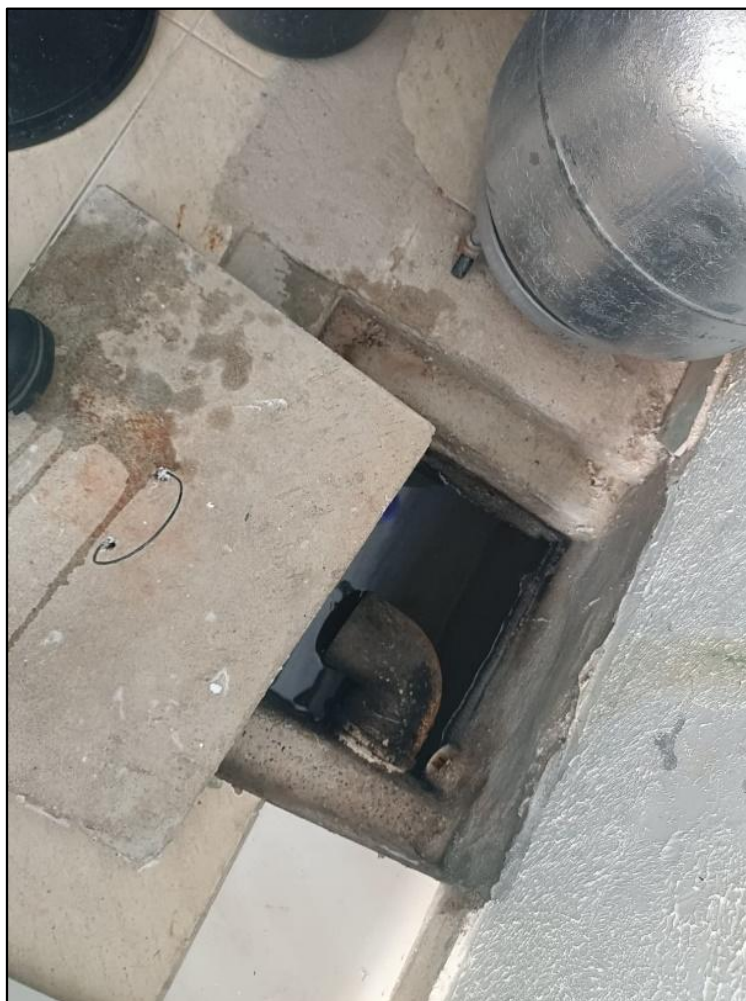
**Figura 6 - Ponto utilizado como caixa de inspeção e gordura (de forma inadequada) executado pela autora durante a reforma.**

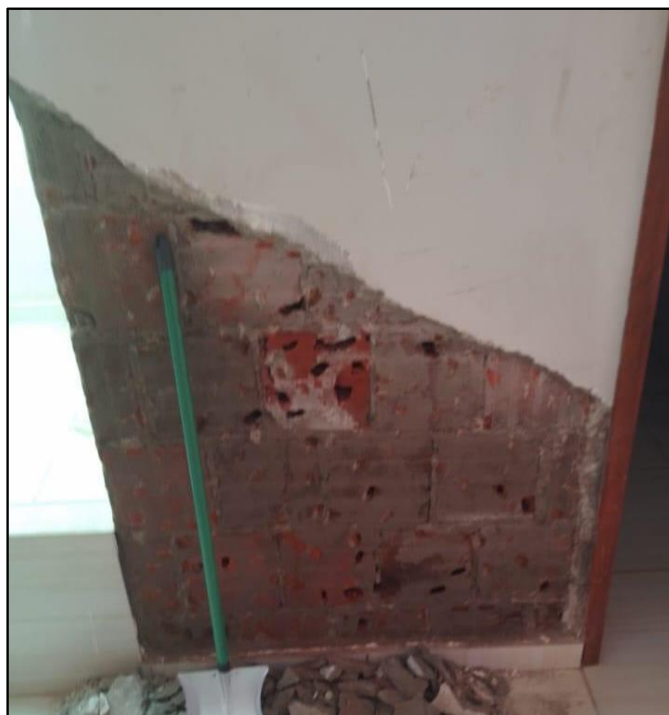
**Figura 7 - Recuperação do revestimento da alvenaria em função de infiltração ascendente de águas oriundas do solo.**

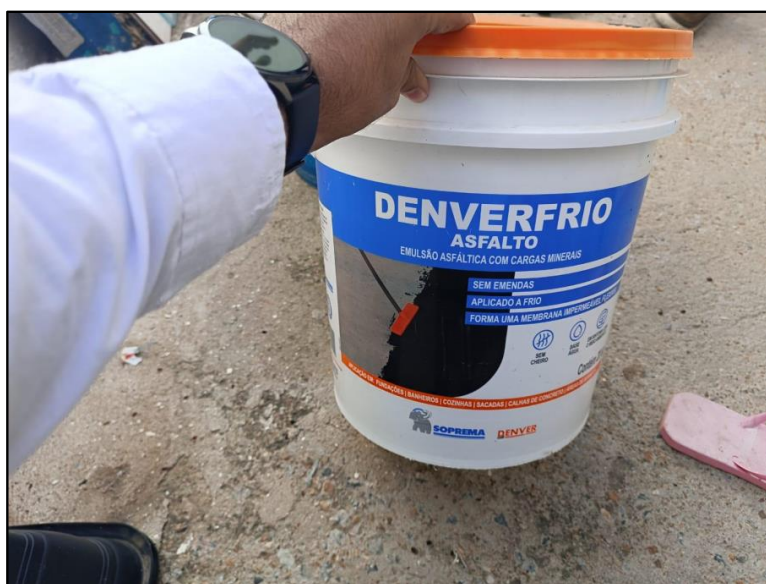
**Figura 8 - Produto aplicado com o intuito de impermeabilizar as regiões da alvenaria em contato com as águas oriundas do solo.**

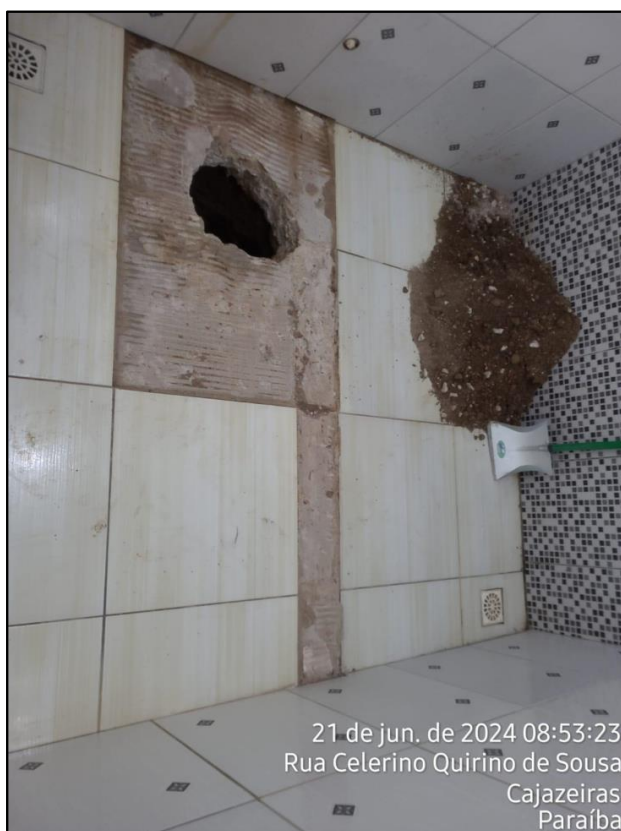
Também foram sanados problemas nas instalações sanitárias, que apresentavam retorno de esgoto devido ao subdimensionamento das tubulações. Para a correção, foi necessário demolir parte do piso cerâmico, e, embora a autora tenha repostado o revestimento, não foi possível encontrar peças cerâmicas idênticas às anteriores, gerando diferença estética perceptível. Além disso, constatou-se que a caixa de gordura instalada originalmente não cumpria sua função, pois tratava-se apenas de uma tampa sobre um maciço de terra. A autora solucionou o problema redirecionando os efluentes da cozinha para a área de serviço. Contudo, essa nova configuração, embora funcional no momento, poderá futuramente apresentar obstruções, uma vez que os resíduos gordurosos devem ser devidamente separados e tratados (**FIGURAS 10, 11, 12 e 13**).

**Figura 10 - Demolição do revestimento cerâmico do banheiro para correção das tubulações sanitárias que apresentavam retorno de efluentes, a reforma se deu em Junho de 2024.**

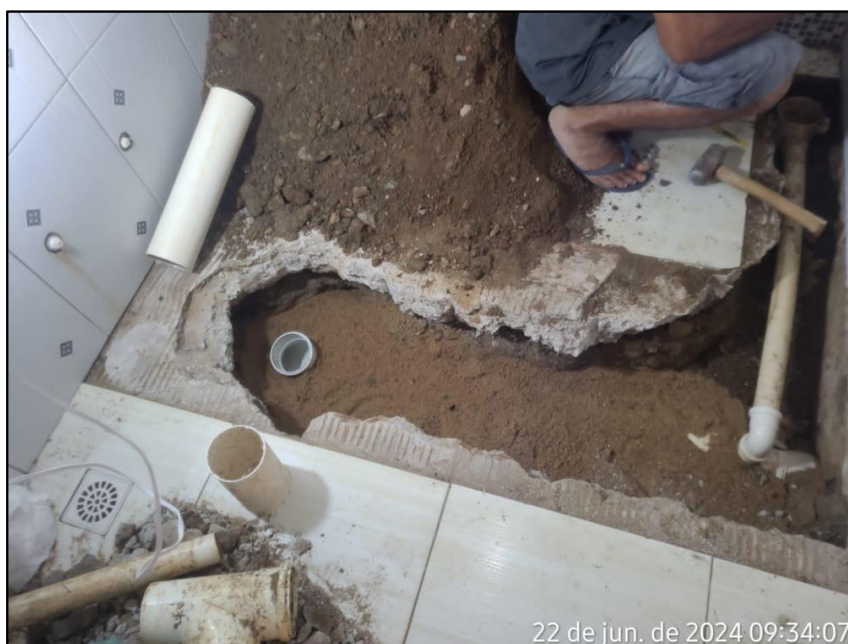
**Figura 11 - Demolição do revestimento cerâmico do banheiro para correção das tubulações sanitárias que apresentavam retorno de efluentes, a reforma se deu em Junho de 2024.**

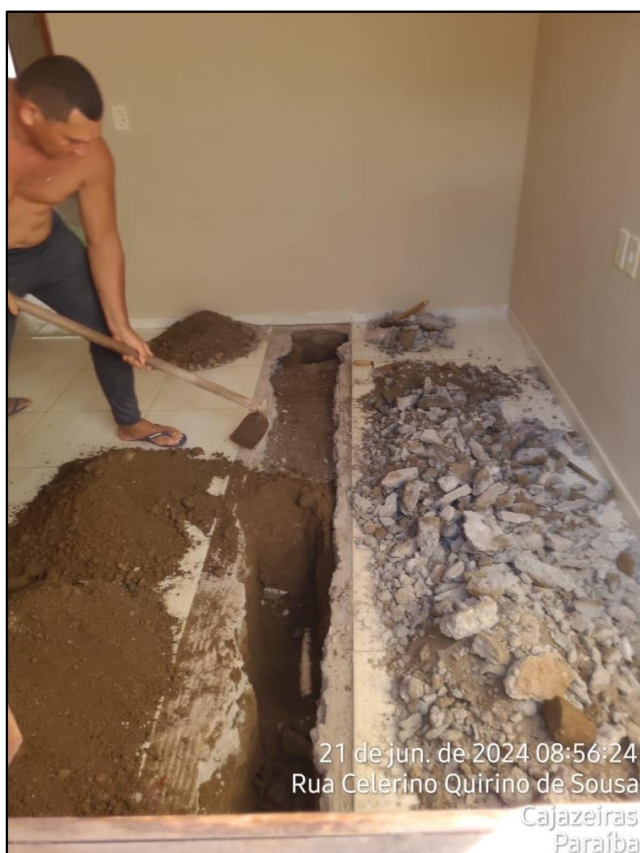
**Figura 12 - Demolição do revestimento cerâmico do quarto para correção das tubulações sanitárias que apresentavam retorno de efluentes, a reforma se deu em Junho de 2024.**

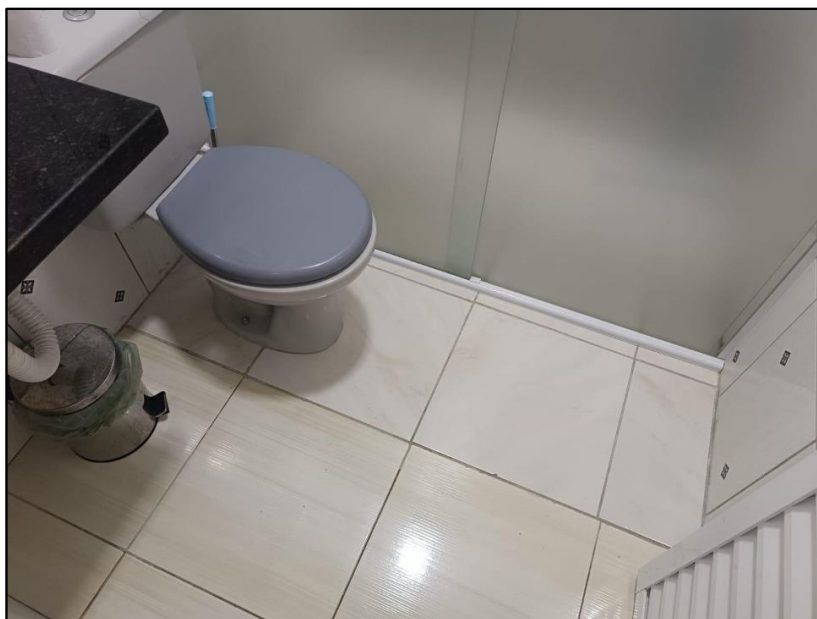
**Figura 13 - Diferença estética do revestimento cerâmico adquirido pela autora durante a reforma por não ter encontrado peças iguais no mercado local.**

- **Incompatibilidade estética:** A substituição de parte do piso cerâmico, necessária para corrigir as instalações sanitárias, resultou em desuniformidade visual, devido à impossibilidade de encontrar cerâmica idêntica à original.

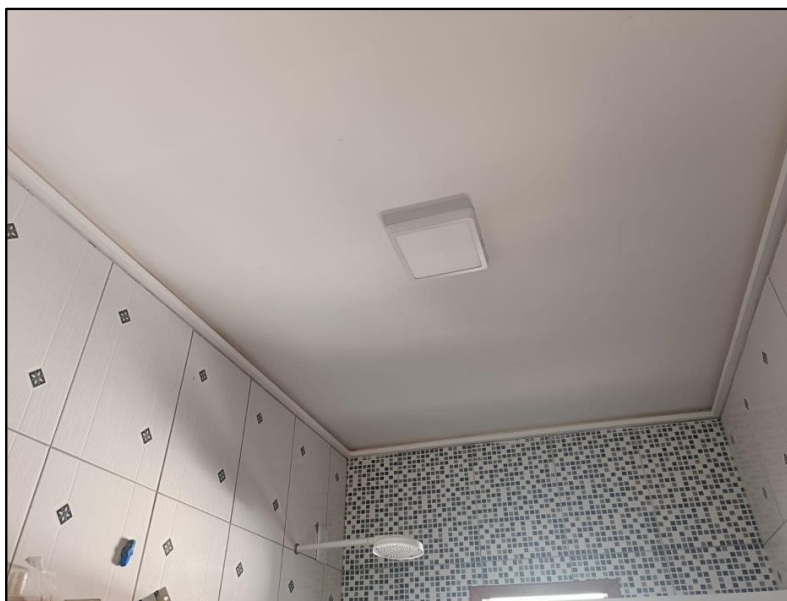
Foi ainda corrigido o problema de infiltração no forro de gesso, cuja origem estava na ausência de rufos no telhado, assim como uma elevação no contrapiso da entrada da edificação, para evitar alagamentos decorrentes das águas das chuvas. Importa destacar que a estrutura e a arquitetura do imóvel foram mantidas conforme o projeto original, sendo a única alteração visível a instalação de um sistema de energia solar por meio de placas fotovoltaicas (**FIGURAS 14, 15, 16 e 17**).

**Figura 14 - Forro de gesso após processo de reforma.**

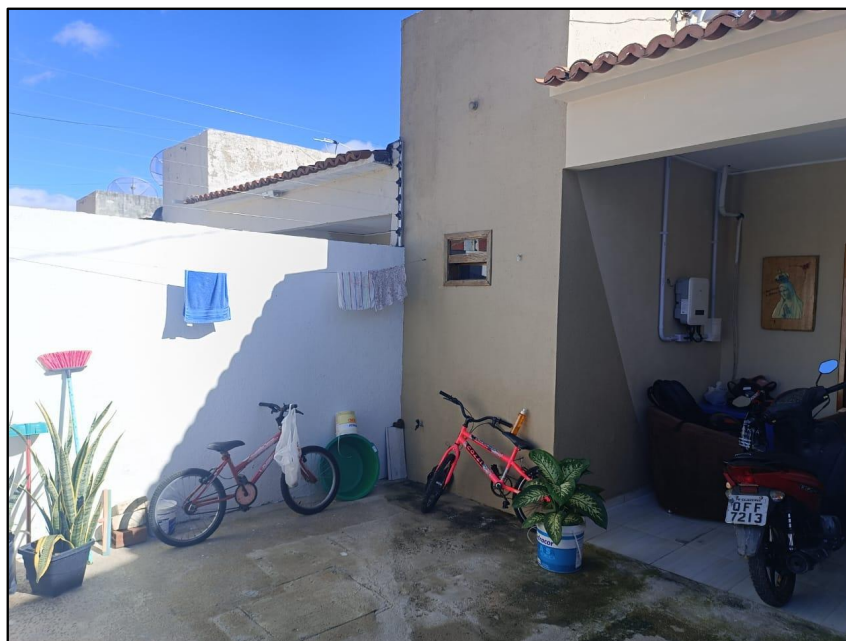
**Figura 16 - Contrapiso da entrada após elevação em relação ao nível da rua.**
