Adição ALF203 forno 631 (22-02-2020)

Verificado que foi adicionado ALF203 em excesso no forno 631

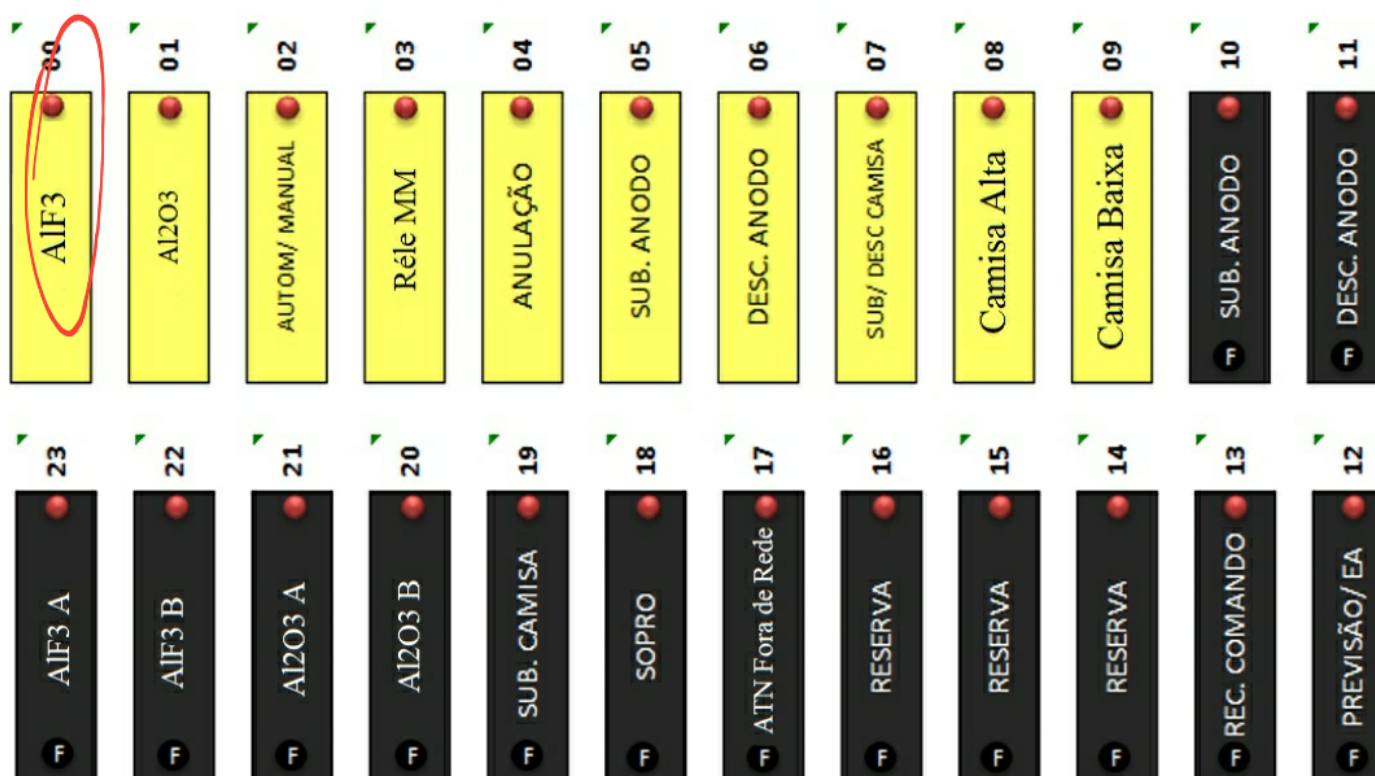
O opto responsável em reportar as adições de fluoreto é do rack 0

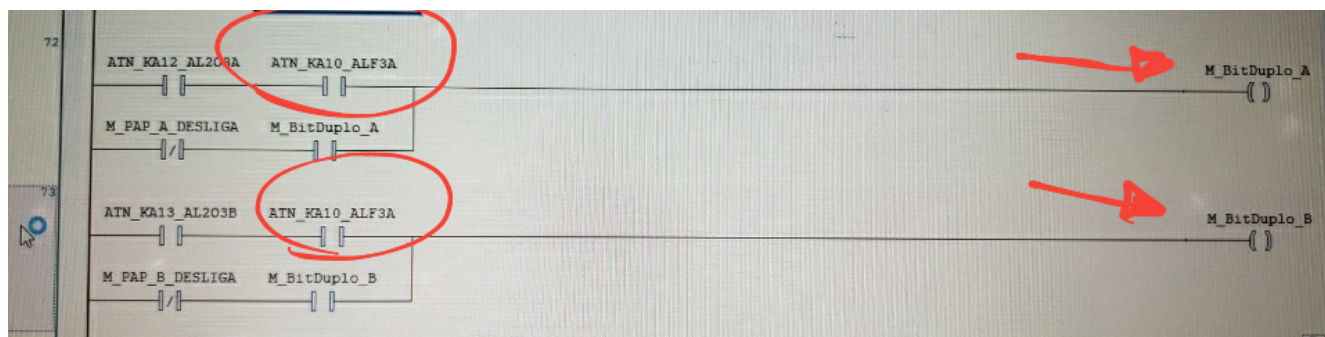
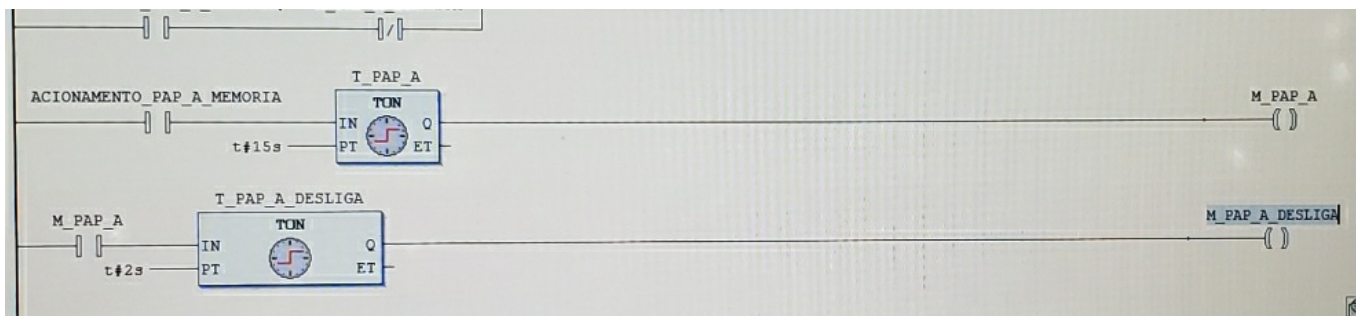
O forno funciona com a lógica de bit-duplo para acionamento de um pistão a mais no ciclo de alimentação. Consiste no acionamento simultâneo de fluoreto e alumina para rodar a lógica.

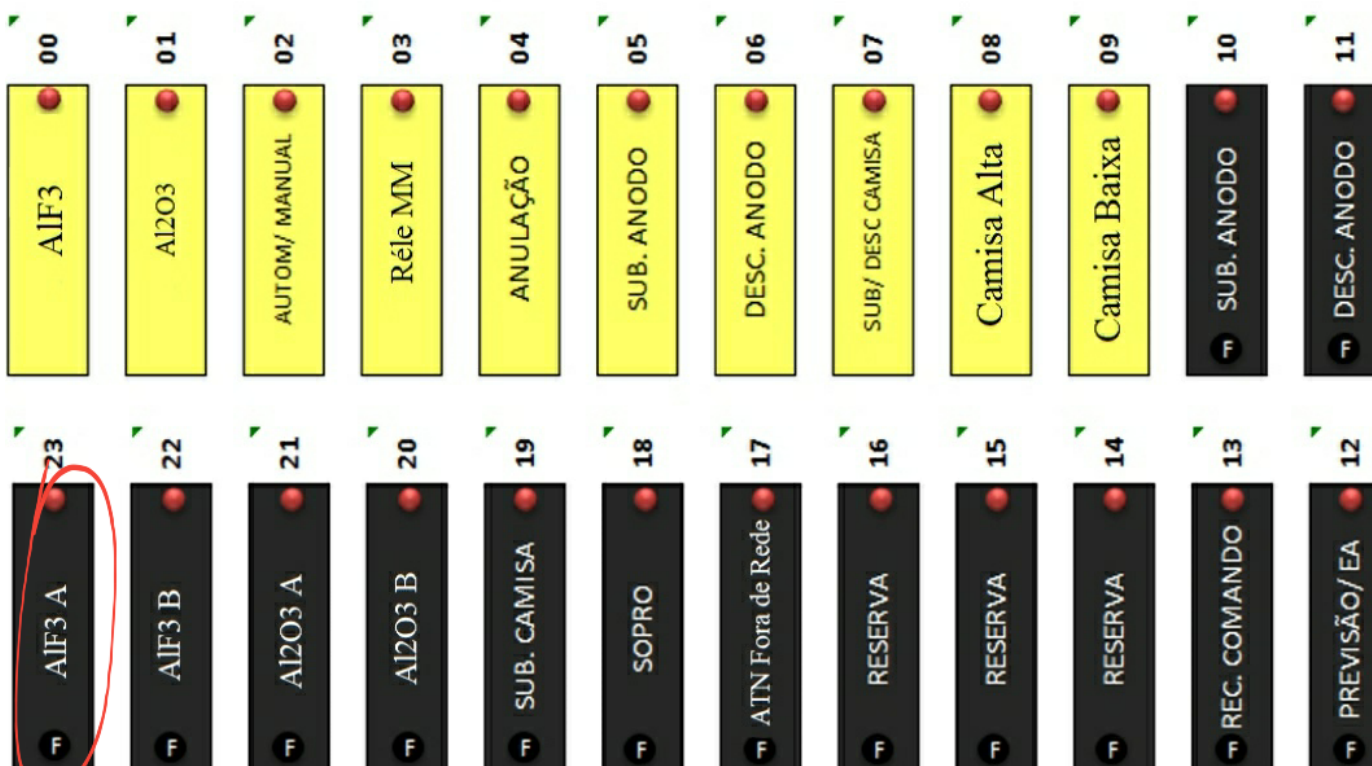
Verificado que o opto de alumina está com problemas de funcionamento, invalidando o bit-duplo quando solicitado pela atn. Assim somente o sinal de fluoreto chegou ao clp.

Possíveis problemas anularam a comunicação do opto de alumina, adicionando o fluoreto em acesso

Aberto nota para instrumentação verificar a ATN 17621422
