Kristofer Jansonsvei Boliglag AS

FØLGESKRIV TIL RØRFORNYINGSRAPPORT, KRISTOFER JANSONSVEI BOLIGLAG AS

Befaringsrapport Leilighet					
		Adresse :		KRISTOFFER JANSSENS VEI 35	
Tilstede:	JOCKE			Dato:	
Etg:	3	Side:	H	Leilighets nr:	40302
Antall stammer:	7.	Ombygget år		Rørmateriale:	
Grunnlag	Matteriell fra kunde :				
Info leilighet					
Alder bad:	CA 5 ÅR				
Alder kjøkken:	CA 5 ÅR				
Annen info om leilighet:					
Installasjoner, Vegghengt osv type, dim og lengde ,materiale					
Gren 1	WC. VÅGGHENGTE. 110 mm, CA 2 m TILL GREN MOT H0301 NR 33				
Gren 2	SLUK. NYTT SLUK I PUAST				
Gren 3	SERVANT. NYTT SO I ?? OKKART VAR DET ER PÅ KOTTET MOT AVLOPP.				
Gren 4	KÖK A NYTT SO I ?? OKKART VAR DET ER KOTTET, SANNOVIKT MED KÖK OCH VASKEMASKIN.				
Gren 5					
Gren 6					
Tilkomst leilighet, Badekar, dusj, sluk, skap, vannlås osv.					
Skisse/Invendig		Skisse Gren leilighet

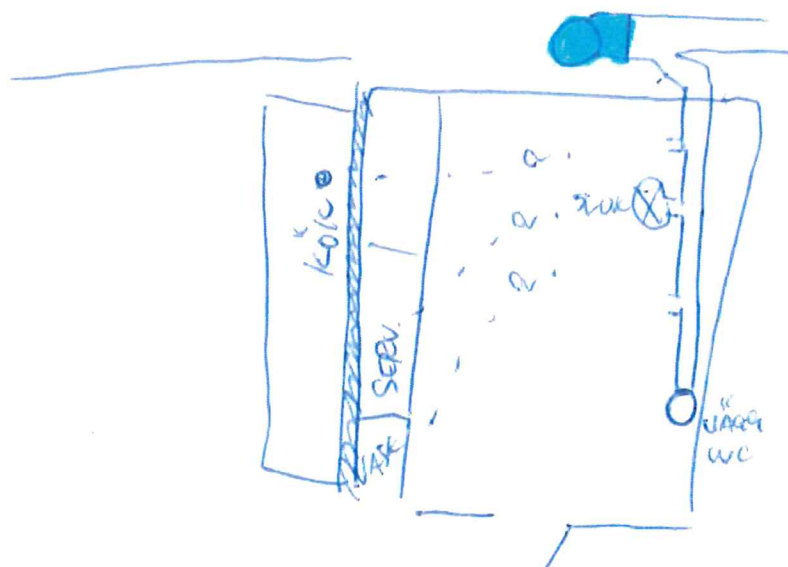
H0301 NR 33.

- MOTSKOTT MOT HATT.FRÅN WC, FLIS MÅSTE TAS BORT.
- HYDRANTMOT SLUK
- HYDRANT HATT MOT KÖK.
