## No hay reversa, rotura del puntal de la banda

#### PUNTAL DE LA BANDA DE REVERSA

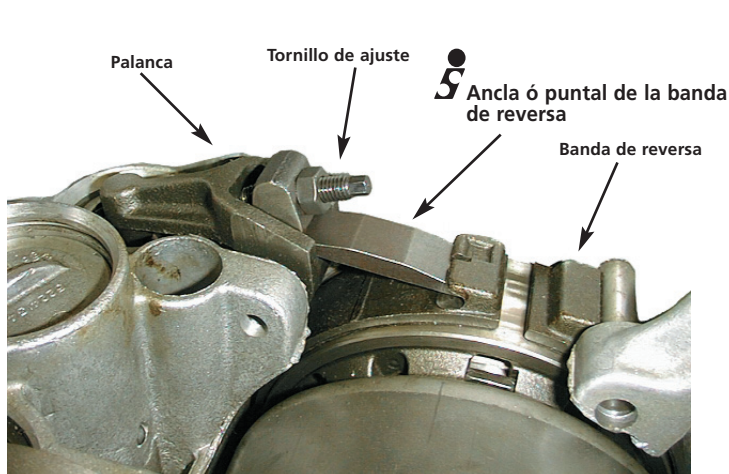
Estos delgados puntales no pueden resistir la fuerza aplicada por el rodillo del servo cuando es aplicada la banda de reversa

Vehículos Chrysler con tracción delantera con transmisiones (A404, A413, A470, A604 y A670) presentan problemas de ruptura del puntal ó tensor de la banda de reversa, lo cual resulta en que no se aplica ésta. Lo delgado del puntal original en ocasiones no soporta la fuerza que le es aplicada por el rodillo del servo. Este material no es lo suficientemente fuerte para soportar el esfuerzo en situaciones de alta presión sobre el.

Este puntal Sonnax para la banda de reversa es más grueso y está fabricado con una aleación de acero muy resistente al esfuerzo que soportará.

#### Parte No. 32710-01

El repuesto Sonnax (puntal) con el No. 32710-01 sí está diseñado para soportar estos esfuerzos, está fabricado de una aleación de acero de alta calidad mucho más fuerte que el material original. Esta aleación de acero es típicamente usada en aplicaciones en donde es necesario soportar mucho esfuerzo en piezas delgadas que están sujetas a condiciones severas de servicio, tales como las experimentadas en ocasiones por la banda de reversa. Además el puntal Sonnax es más grueso y en esta medida provee una alta resistencia contra dobladuras.

1. Quite el cárter de aceite y el cuerpo de válvulas, exponiendo el interior de la carcasa de la transmisión.
2. Quite el tornillo de ajuste de la palanca de la banda de reversa.
3. Quite el puntal original y deshéchelo.
4. Inserte el puntal de reemplazo No. 32710-01 en la ranura de la banda con el extremo ranurado hacia ella y la cara plana hacia la banda.
5. Reinstale el tornillo de ajuste y ajústelo de acuerdo a las especificaciones del fabricante.
