HABLANDO *Técnicamente*

Artículo No.: TASC-TIP-01-09

AW55-50SN Bienvenido al club

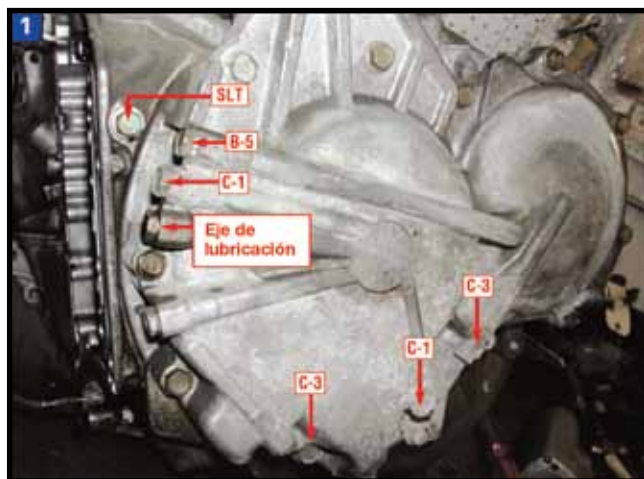
Esta transmisión tiene de puertos de presión disponible para todos los circuitos (ver Figuras 1 y 2).
