## Fuga del retén de la flecha manual

## Buje Para Reparar La Carcasa/Flecha Manual

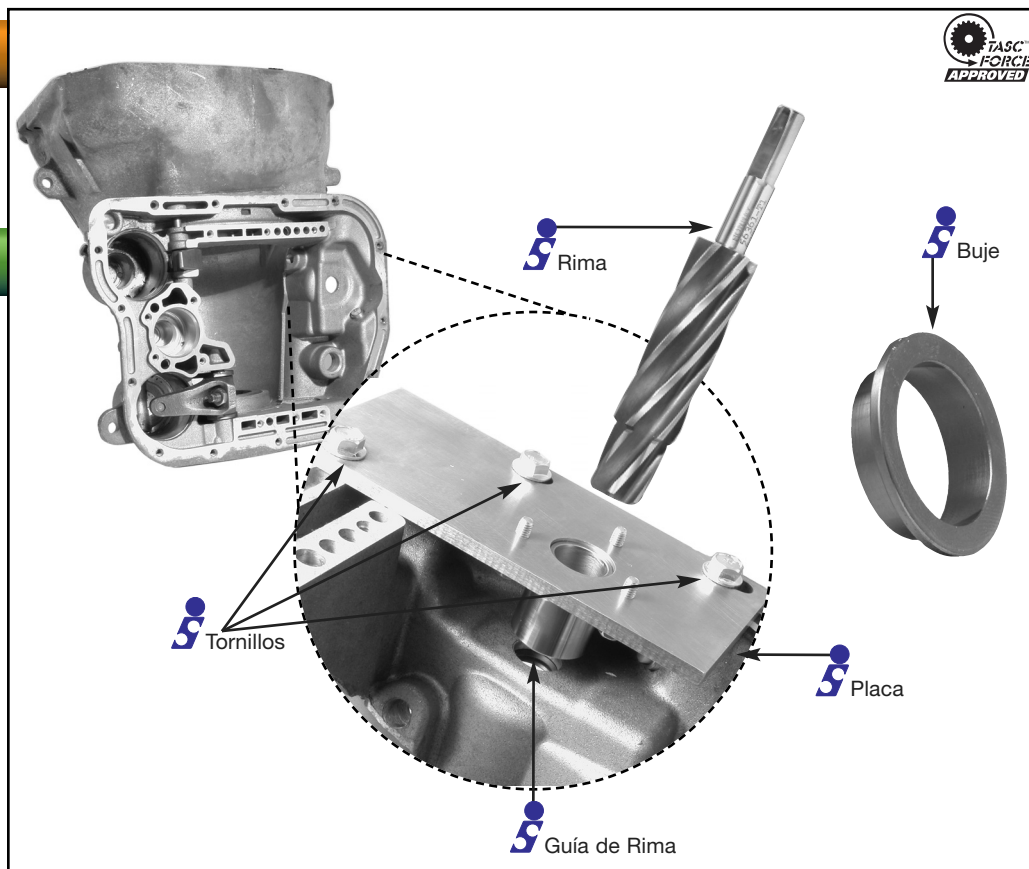
Orificio desgastado de la carcasa causa un movimiento excesivo de la flecha manual que permite que fugas de aceite pasen por el retén de la flecha manual.

Abrir el orificio con el kit de herramientas y instale el buje de acero para evitar movimiento y fugas.
