4 档“超紧固”伺服活塞修理包

索奈克斯®零件综述

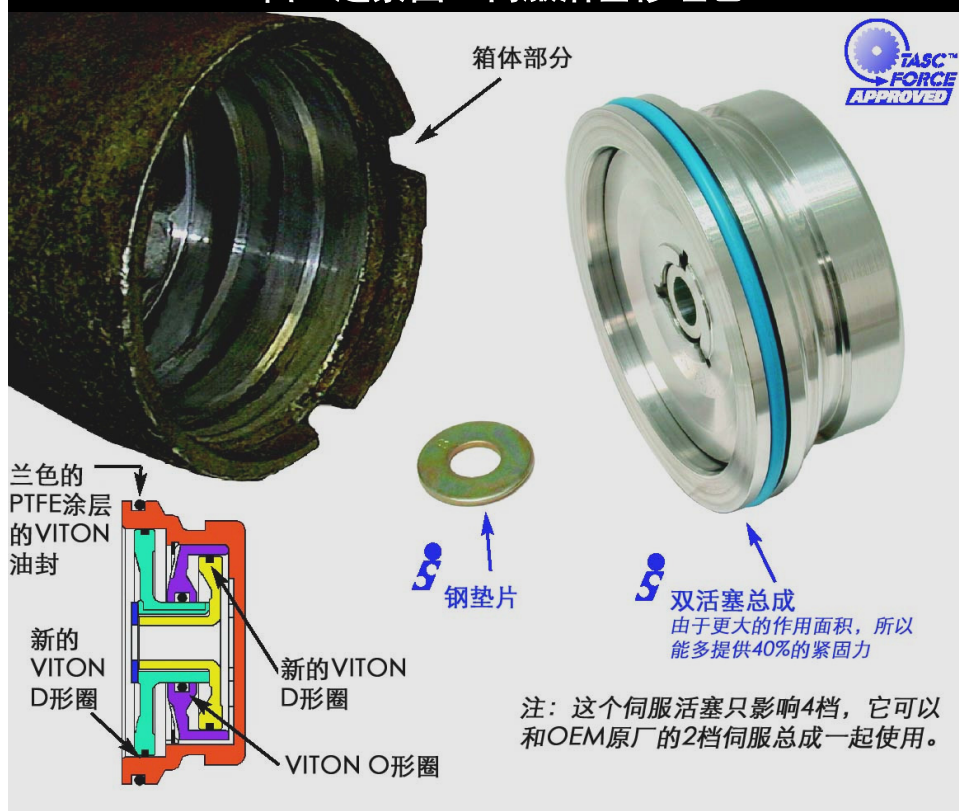
反复地烧制动带

- 3-4 换档质量差

由于阀体的渗漏, 导致 4 档伺服活塞的固定作用力不足。

这款新的伺服活塞增加了 40% 的作用表面以增加它的紧固力, 并且使它容易安装。

索奈克斯更新了这个伺服活塞原来的设计, 增加了 D 形环以改善活塞的密封性能, 从而达到更高的运行性能。4L60-E (4L65-E, 4L60) 变速箱都会遇到反复的烧制动带的问题, 这往往是因为 4 档伺服活塞的紧固力不足引起的。如果你遇到这种情况, 可以安装“SONNAX 超紧固伺服活塞” 77767K。这款活塞的作用表面积增加了 40%, 大大提到了活塞的紧固作用。带有新的 D 形环的改进型索奈克斯活塞可以很容易地装入 4L60-E (4L65-E, 4L60) 变速箱内而无需将变速箱从车上拆下。除了活塞总成外, 修包还提供所有安装所需要的密封环 (77767K-SK)。

1. 卸下伺服外壳的定位环, 伺服外壳以及位于伺服外壳内的 4 档活塞。丢弃伺服外壳和 4 档活塞。
 2. 将索奈克斯修包内的钢垫圈装在伺服应用销上。
注: 索奈克斯“超紧固”伺服活塞与所有的 OEM 原厂 2 档活塞总成相匹配。如果使用了其它类型的 2 档活塞, 索奈克斯钢垫圈的外径在活塞整个行程中的间隙必须要经过确认。
 3. 将外壳上的 O 形圈去掉后, 安装索奈克斯伺服活塞总成和定位环。
 4. 轻轻地拍打外壳以帮助伺服外壳相对于定位环就位。
 5. 检查伺服销的行程: 测量伺服外壳被推入箱体时伺服外壳移动地距离。修改伺服销或研磨伺服销地顶端使之达到理想地伺服销的行程 (典型的是 0.125 英寸)。
- 一旦理想的伺服销行程已达到, 就安装外 O 形圈到伺服外壳上, 并重新安装索奈克斯伺服总成。
