## Culpando al Convertidor de Torsión

### Jetta 2001 con Código 740

### Toyota Tundra 2002 – No hay Lockup, Patinajes del TCC en caliente, Código de falla 0770

## Chevrolet Impala 2001, Códigos 1811 y 741

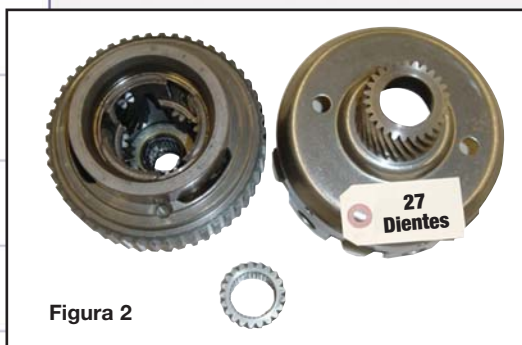
Figura 2

La transmisión fue también desensamblada y meticulosamente revisada. El interior de la transmisión parecía estar impecable. La transmisión será reensamblada y el cuerpo de válvulas fue reemplazado con la unidad reconstruida. La transmisión fue reinstalada dentro del vehículo y fue probada en carretera, pero después de 35 millas, el código 740 regresó. El técnico estaba convencido de que el problema estaba dentro del convertidor, así que el convertidor fue reemplazado con otra nueva unidad. El código 740 regresó en la siguiente prueba de carretera. El técnico aun así hizo la prueba de carretera una vez mas, pero esta vez no dejó que la transmisión hiciera el cambio al rango de OD. Con el OD inhibido, el código 740 no regresó. El técnico continuó buscando por una diferencia de rango en el OD. Encontró que durante la primera reconstrucción el planetario original del OD con sus 24 dientes de engrane (*figura 1*) había sido reemplazado por un planetario de OD con 27 dientes de engrane (*figura 2*) y esto había resultado ser la causa del problema.

Previo a la reparación original, el código 740 había empezado cuando la computadora comandaba el OD y el lockup, y la transmisión no podría alcanzar el rango deseado en la sobremarcha debido a la falla del planetario. La segunda vez, el código 740 había aparecido porque el rango del OD no coincidía con lo que se había esperado. El convertidor no era la causa del código 740 en ninguna situación.

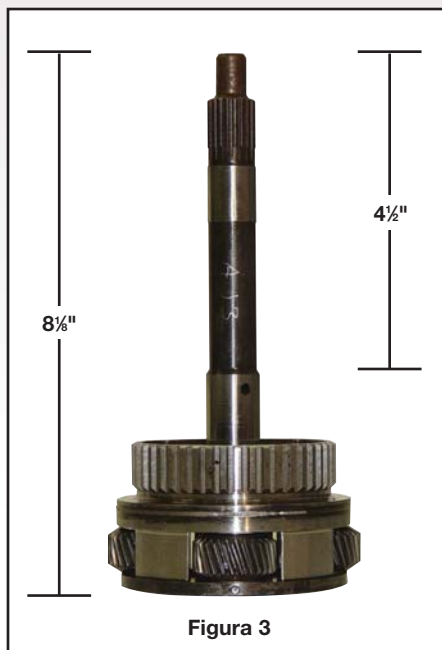
Figura 3

señal de 12 voltios al solenoide. Siendo capaz de controlar al TCC y de observar resultados, él ahora se dió cuenta que el motor solo cambiaba 160 RPM cuando el solenoide era activado. Recordando que antes del primer reensamblaje, el TCC podría haber causado que el motor se parara cuando estaba bloqueado en el modo de aplicación, él razonó que el TCC no tenía tanta fuerza de aplicación (por algún tipo de fuga interna). El convertidor fue removido del vehículo y regresado al taller de convertidores. Cuando Justin Kawasugi, el dueño de Kalakaua Converter Company, abrió el convertidor no había nada malo adentro. Justin sabía que el planetario del OD había sido reemplazado y que el impulsor era una parte integral del planetario del OD. El decidió revisar el planetario del OD para ver si habría algún tipo de diferencia con el impulsor del reemplazo. Lo que Justin encontró era que el reemplazo del planetario del OD era 5/8" mas chico que el original. La punta de la flecha impulsora había empezado a hacer contacto con el sello en el cubo de la turbina. No es de extrañar que la fuerza de cierre no pudiera ser alcanzada. Múltiples rangos no son la única diferencia que tienen los planetarios usados en las transmisiones 340. Algunos rangos están también disponibles en más de un largo. El planetario del OD de 4 cilindros mide 8 1/8" de largo (figura 3) y el planetario del OD para V6 y V8 mide 8 3/4" de largo (figura 4).

Bajo esta situación, el haber puesto el planetario de 4 cilindros en una transmisión V8 había causado el problema. Una vez mas el convertidor no era el culpable del problema.

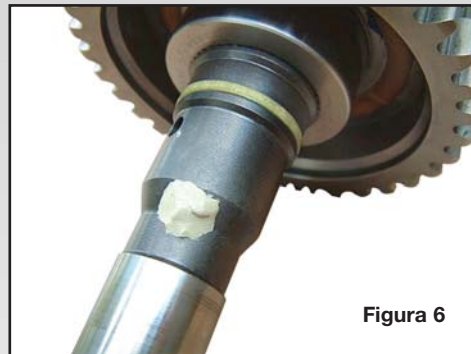
Había suficiente holgura entre el soporte de la polea impulsora de la 4T60-E y la flecha de la turbina de la 4T65-E como para permitir el

flujo de aire pasando en una prueba de aire. El cliente no manejaba en áreas de colinas o montañas y no cargaba pasajeros, entonces la presión de aplicación del lockup demandada era baja. En esta situación había suficiente flujo de aceite la mayor parte del tiempo y el vehículo solo mandaría un código de falla cada una o dos semanas.

Las fotografías de la pagina anterior ilustran la diferencia de área de flujo creado por dos soportes diferentes. La Figura 6 muestra una pequeña cantidad de masilla dentro del soporte del eje de turbina de la 4T60-E. Esta masilla es usada como Plastigauge para demostrar visualmente las diferentes holguras. La figura 7 muestra la masilla comprimida y removida por el soporte. Vea como mucho mas residuos de masilla permanecen después de haber insertado un nuevo eje con masilla nueva dentro del soporte de la 4T65-E (figura 8).

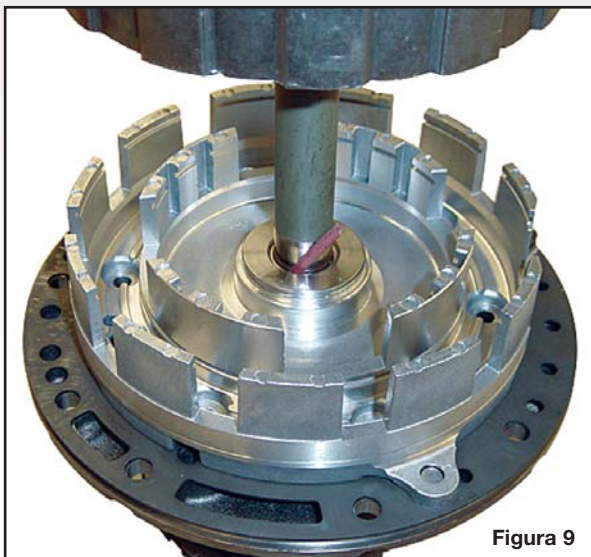
Figura 9

único cambio hecho a la unidad. El reemplazo de la bomba se encontró como la razón para el código 740. Hay dos diferentes diámetros de flechas impulsoras, .844" y .870", y dos diferentes bombas con bujes de estator para empujar con esas flechas. La figura 9 muestra una pieza de material de empaque adherido dentro de la gran holgura que es el resultado de cuando un eje pequeño esta usado en un buje de bomba más grande.
