JUNE 2009

## 如何解决大众 01N/01M 变扭器中 导轮两侧推力轴承没有原厂替换件的问题

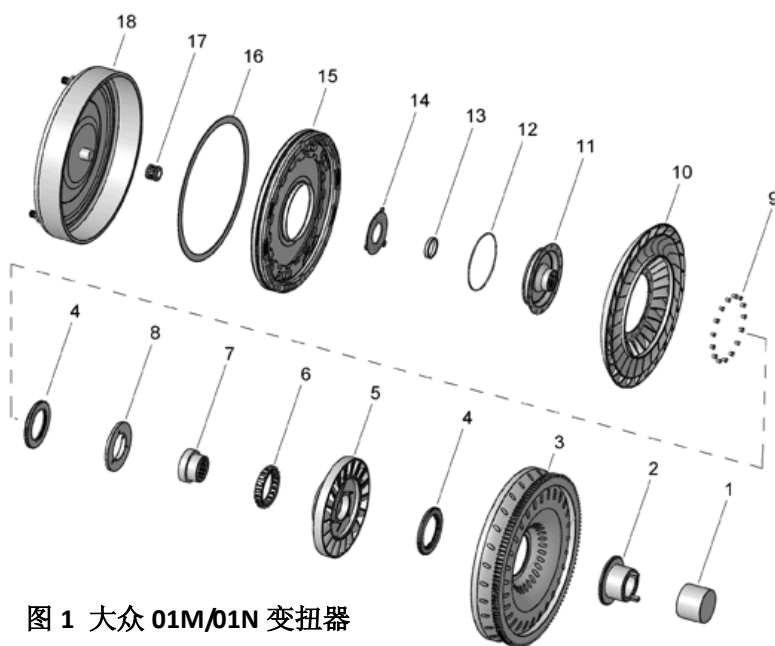
图 1 大众 01M/01N 变扭器

大众 01M/01N 变扭器随着里程数增加，导轮两侧的推力轴承会逐渐出现磨损而导致变扭器异响（图 1 中的第 4 号零件，分别位于导轮两侧）。但是原厂并不提供此轴承的替换件，而可供使用的旧变扭器中的轴承来源也日益减少，为了解决此问题，SONNAX 建议如下的解决方案。

使用尺寸相似而承载能力更大的 CH-N-1 轴承来替换 01M/01N 变扭器的推力轴承。但是 CH-N-1 比原配轴承要更厚一些，这就需要对导轮和导轮盖进行如下的少许修改。

首先，在导轮的面向泵轮这一侧上机加工切削掉 0.89mm 的厚度（图 1 中的 5 号零件）。其次，在导轮另一侧（涡轮侧）的导轮盖上（图 1 中的 8 号零件），将导轮盖面向涡轮的这一侧（与轴承的接触面）也切削掉 0.89mm 的厚度。但是这里要特别注意的是导轮盖上原来有 3 个油槽，这 3 个油槽对于向单向轴承提供润滑供油起着非常重要的作用。直接将导轮盖切削 0.89mm 会削平这 3 个油槽，单向离合器将因缺少润滑而提早失效。因此，必须在对导轮盖平面切削 0.89mm 以前，先将原来的 3 个油槽加深 0.89mm。这样在对导轮盖表面切削后，3 个油槽依然保持原来的深度，这样就不会影响到导轮上单向离合器的润滑了。

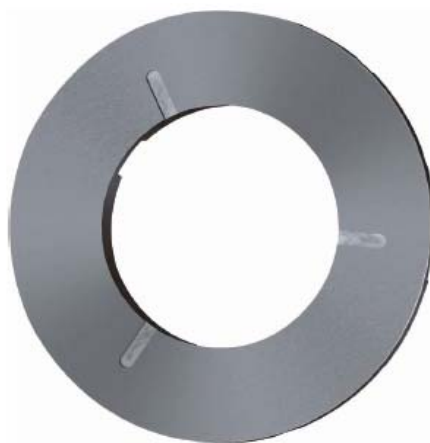
图 2 保持导轮盖上的油槽深度
