奔驰722.6 常见换挡故障的油路分析及解决方案

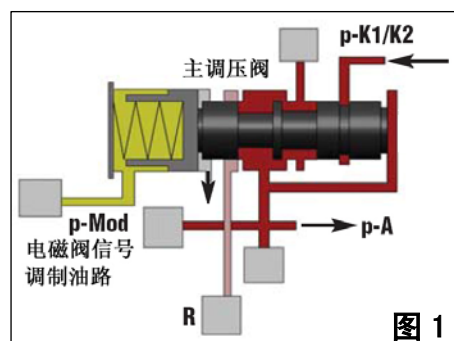
图 1

722.6 经常遇到的驾驶性问题之一是2-3 或4-5 换挡时打滑，引擎转速瞬时提高，感觉引擎在空转。此外，在5-4 或者3-2 降档时，也会出现档位消失、引擎空转的情况。根据722.6 的设计规范，在载荷下降档或降档时，主油压（722.6 中成为工作油压）必须根据载荷而随时调整。维修实践表明阀体上的主调压阀孔在弹簧附近经常会被磨损，从图1 可以看到，弹簧一侧的油路是经调制的电磁阀信号油（pMod），电磁阀通过这个油路对工作油压进行控制。图1 中主调压阀上的灰色部分（弹簧侧）由于反复运动而磨损相应的阀孔部位，使电磁阀调制信号油压从这里的磨损处漏过，因此工作油压没有随着引擎载荷的增加而增加，从而导致换挡打滑以及换挡时出现空档的故障。

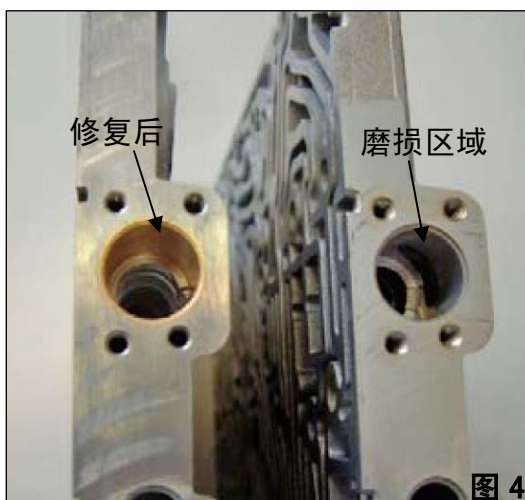
图 4

图4 显示了主调压阀孔修复的前后对比。右侧是修复前的阀体，目测就可看到阀孔表面有半月形的磨损区域。左侧是用图2 的方法修复后的阀体，阀孔内壁的磨损处已得到修复。

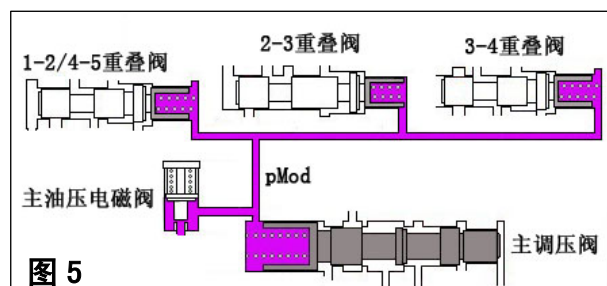
图 5

主油压的漏失点除了上述的主调压阀孔外，另外的常见泄漏点是3 个离合器重叠控制阀套（见68942-05K 的说明）。图5 中显示了电磁阀信号调制（pMod）油路，它对于实现电磁阀对主油压的调节能力至关重要。此油路涉及到主调压阀和上述的这3 个阀套，阀套内壁和外侧都会由于磨损而使pMod 产生泄漏。只要上述的任何一个重叠控制阀套磨损，都会立刻降低主调压阀上的工作油压，从而直接联系到换挡品质。因此这些地方是在维修722.6 时必须检查的阀体部位。
