## Müşteri ifadesi / Atölye tespiti

Deri koltuk döşemesinde görsel hasarlar (kırışıklık).

Bu TPI yalnızca aşağıdaki araçlar için geçerlidir:

- LEON (KL): MY22, MY23, MY24
- CUPRA LEON (KU): MY23, MY24
- CUPRA FORMENTOR (KM): MY22, MY23, MY24

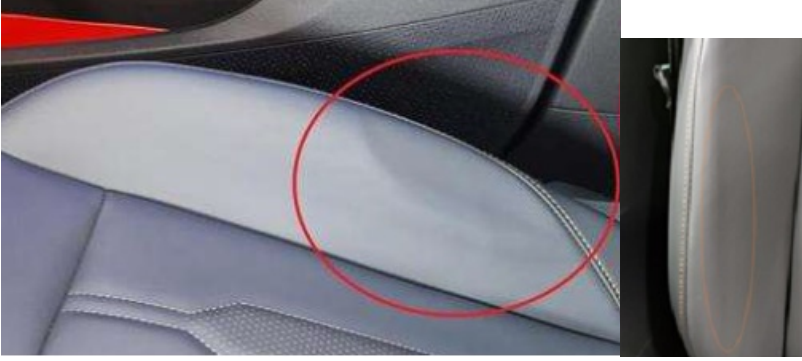
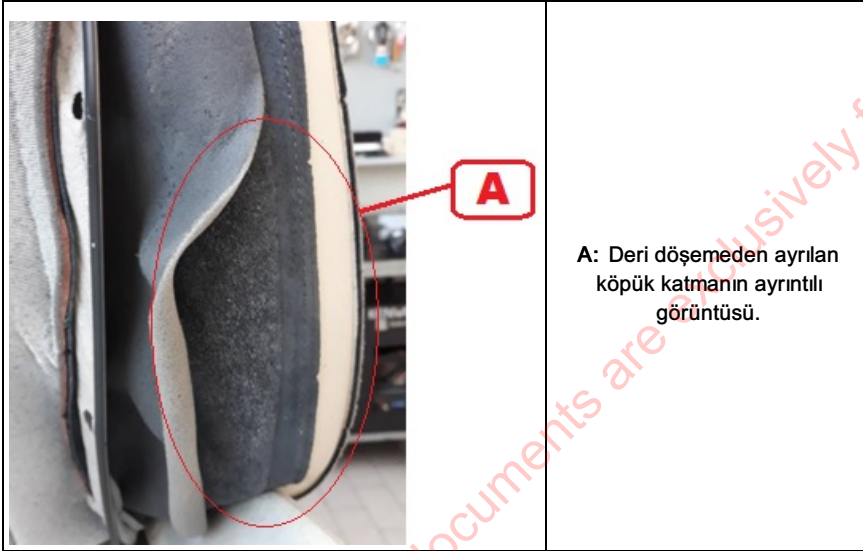
**VAKA 1:**

Deri döşeme altındaki köpük katman ayrılarak çıplak gözle görülebilir bir kabarıklığa neden olmuştur. Yukarıdaki resimde kırmızı daire ile vurgulanan semptomu bakın. Parça Kataloğunda ve Atölye El Kitabında sunulan bilgiler uyarınca etkilenen koltuk döşemesi yalnızca bu durumda değiştirilmelidir.

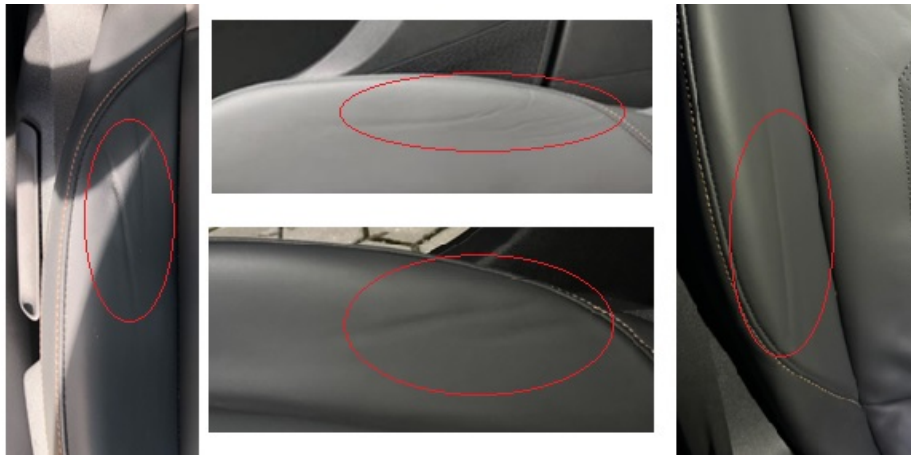
**VAKA 2:**

Deri kaplamada yüzeysel hasarlar görülebiliyor. Bu durumda, aşağıda açıklanan prosedür uygulanmalıdır. Bu nedenle parçaların değiştirilmesi önerilmez.

Değerlendirme sonuçlarına göre VAKA 2'nin onarımı için aşağıdaki talimatları izleyin:

Onarım işleminde, etkilenen alan, koltuk derisi ile ütünün sıcak yüzeyi temas ettirilmeden buhar kullanılarak ütülenir.

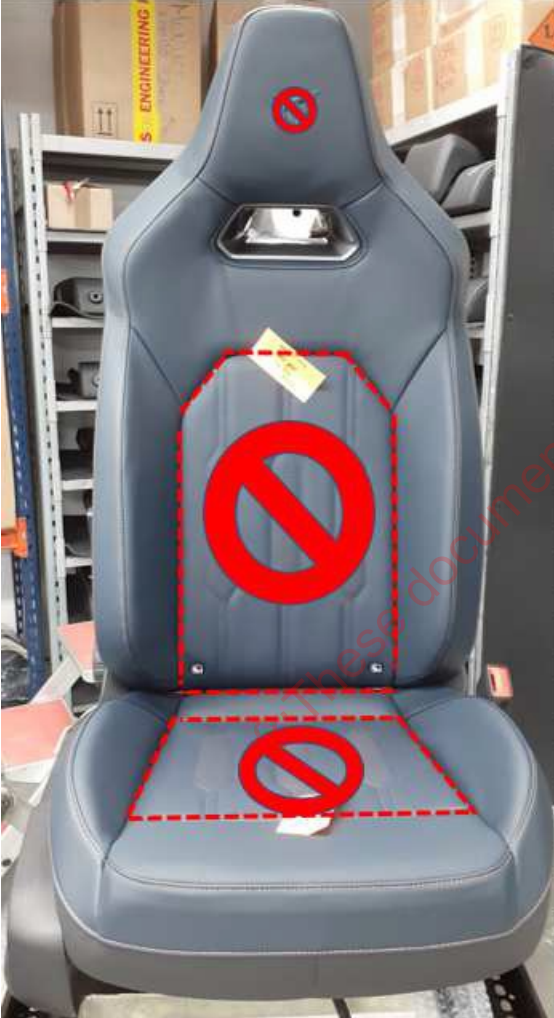
Şekil 1: Ön koltukta, buharın uygulanmadığı alanların görüntüsü.

Onarım prosedürü teknik olarak doğru olarak değerlendirilemeyecek şekilde başarısız olduğunda veya bildirilen durum, Şekil 1 ve 2'de işaretlenen alanlardan biri ise etkilenen döşeme değiştirilir.

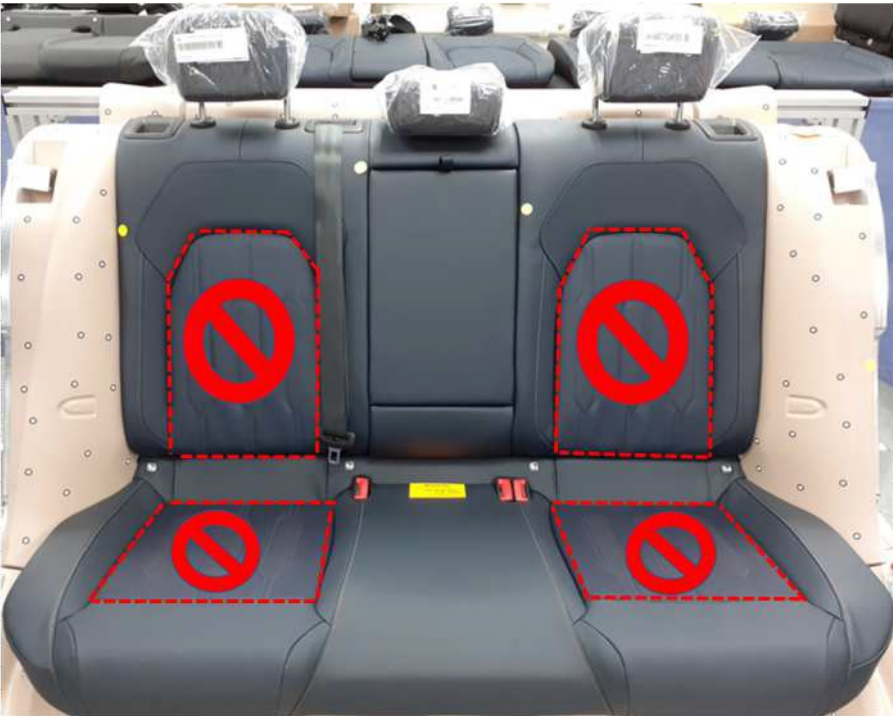
Şekil 2: Arka koltuk sırasında, buharın uygulanamadığı alanların görüntüsü.
