Müşteri ifadesi / Atölye tespiti

Teknik açıklama

Motor kontrol ünitesi yazılım güncellemesi.

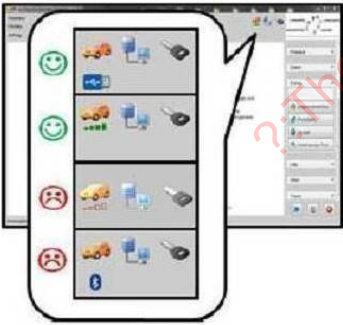
- Flaşlama hem USB kablosu hem de yeterli WiFi sinyali ile gerçekleşebilir.
- Yetersiz WiFi alışında bir uyarı görüntülenir (bkz. resim 1) ve USB kablosu kullanılmalıdır.
- Bluetooth kullanımına halen izin verilmemektedir.
- USB kablosunu bağlamak için arıza teşhis yuvasından frekans başlığı dışarı çekilmelidir!
- USB kablosu frekans başlığı takılıken bağlandığında iletişim yine de Bluetooth üzerinden gerçekleşiyor.

Resim 1: WiFi / Bluetooth üzerinden alışı yeterli veya yetersiz olması durumunda bilgilendirme sembollerinin örnek görünümü.
