Müşteri ifadesi / Atölye tespiti**Müşteri şikayeti:**

Teknik açıklama

Bilgi ve eğlence sistemi yazılımında sorun (ICAS3, arıza teşhis adresi: 005F/8125) veya acil çağrı modülü ve iletişim ünitesi kontrol ünitesi yazılımında sorun (arıza teşhis adresi: 0075).

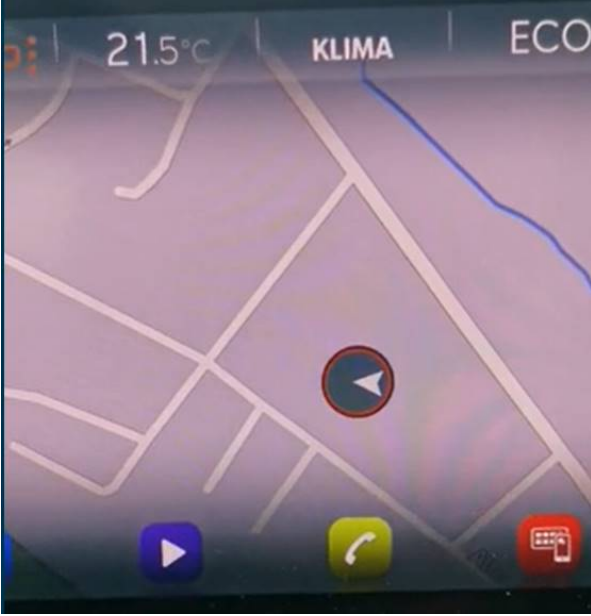
- Navigasyon haritasında gösterilen araç konumu yolun dışında (bkz. Şekil 1 ve 2).

Şekil 1: Yol dışındaki araç konumu örneği.

Aşağıda açıklanan adımları izleyerek navigasyonu yeniden kalibre edin:

1. Navigasyon verileri okuyun
2. Navigasyon kalibrasyonunu silin
3. Navigasyonu kalibre edin/Kalibrasyon sürüşü
4. Yeni kalibrasyon değerlerini kontrol edin
5. Acil çağrı modülü ve iletişim ünitesi kontrol ünitesini (arıza teşhis adresi: 0075) değiştirin (gerekirse)

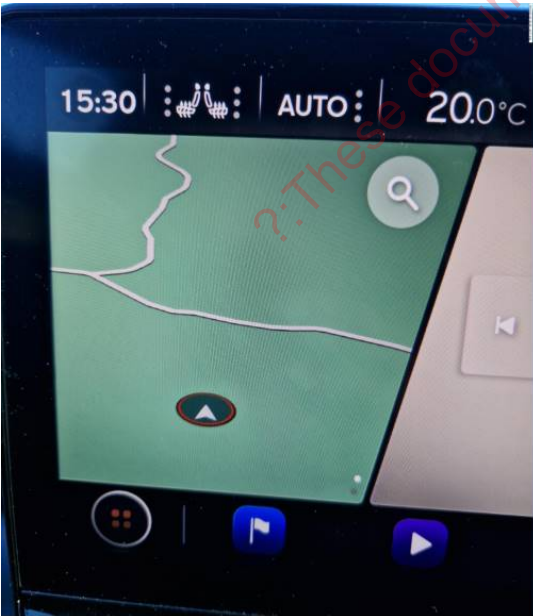
- Araç konumu, navigasyon haritası "üzerinde asılı kalıyor".

Şekil 2: Navigasyon haritası "üzerinde asılı kalan"/yol dışındaki araç konumu örneği.
