Müşteri ifadesi / Atölye tespiti

Motor kontrol ünitesi yazılım güncellemesi.

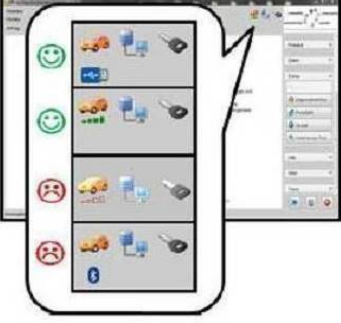
- Flaşlama hem USB kablosu hem de yeterli Wi-Fi sinyali ile gerçekleşebilir.
- Yetersiz Wi-Fi alışımda bir uyarı görüntülenir (bkz. resim 1) ve USB kablosu kullanılmalıdır.
- Bluetooth kullanımına halen izin verilmemektedir.
- USB kablosunu bağlamak için arıza teşhis yuvasından frekans başlığı dışarı çekilmelidir!
- USB kablosu kablosuz başlık takılıyken bağlandığında iletişim yine de Bluetooth üzerinden sağlanır.

Resim 1: Wi-Fi / Bluetooth üzerinden alışı yeterli veya yetersiz olması durumunda bilgilendirme sembollerinin örnek görünümü.
