Müşteri ifadesi / Atölye tespiti

- Şarj programlama menüsü bilgi ve eğlence sistemi ekranında görünmüyor.

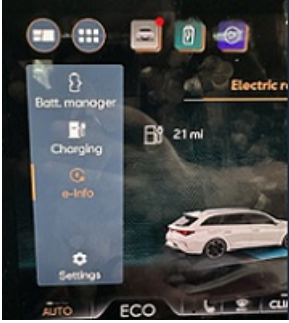
Şekil 1: Şarj programlama menüsü eksik

Veri yolu arıza teşhis arayüzü kontrol ünitesindeki yazılım sapmaları (Ağ geçidi, arıza teşhis adresi: 0019).

KW48 2024'teki veri yolu için veri yolu arıza teşhis arayüzü kontrol ünitesinin yazılımı aracılığıyla çözüm.

Onarımı erteleyin:

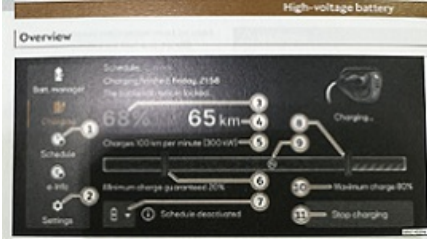
Şekil 2: Şarj programlama menüsünün nasıl görünmesi gerektiğine ilişkin araç kılavuzu (1)
