Müşteri ifadesi / Atölye tespiti

Teknik açıklama

Yazılıma bağlı farklılık

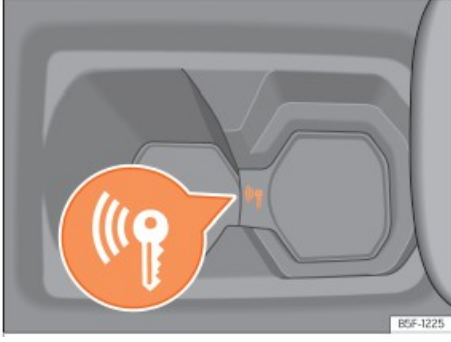
NOT <ul style="list-style-type: none">– Yazılım güncellemesine başlamadan önce mutlaka kontak değişimi uygulayınız.– "KESSY" ile donatılmış ve kontak kilidi bulunmayan araçlarda, kontak anahtarının aşağıdaki gösterildiği şekilde ilgili yuvaya takılması gerektiğine dikkat edin:
