**Müşteri ifadesi / Atölye tespiti****Müşteri şikayeti:**

**Teknik açıklama**

Belirli bir tarih aralığında üretilen hibrit çekiş sistemli bazı SEAT / CUPRA modellerinde, orijinal parça referansı 5WA 201 733 olan basınç sensörü (G400) altın kontaklara sahipken aracın kablo demeti kalay kontaklara sahiptir. Bu, elektrik bağlantısı (pinler) ve basınç sensörü ve ayrıca aracın ana kablo demeti arasında uygunsuz bir malzeme kombinasyonu nedeniyle bir uyumsuzluğa neden olabilir.

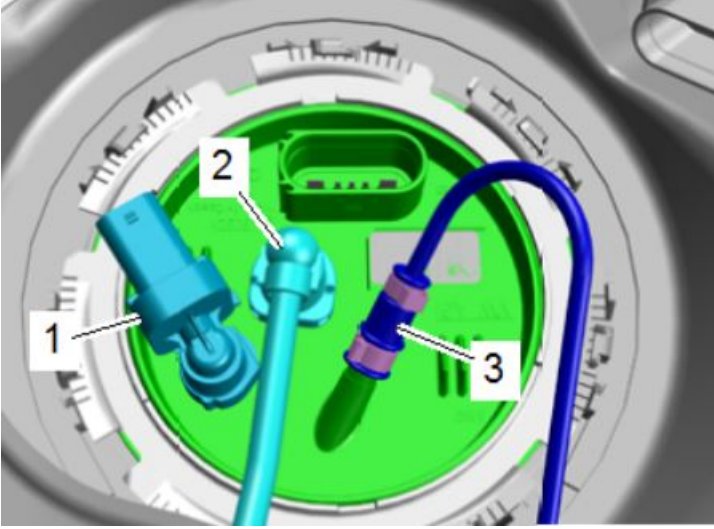
Bunun sonucunda geçiş direnci artabilir ve basınç sensörü yanlış çalışabilir. Bu nedenle araca yakıt doldurulamaz, arıza teşhis adresi: 0001

Şekil 1: Basınç sensörü (-G400-) örneği (numara 1).

- Basınç sensörünü (-G400-) değiştirin. Lütfen unutmayın:
  - 5WA 201 733 sensörü altın kontaklar ile takıldıysa ve araç kablo demeti konektörü kalay pinlere sahipse: Kalay kontaklarla takılan basınç sensörünü (-G400-), Orijinal Parça Kataloğunda sunulan bilgiler uyarınca talep edin (kablo demeti de kalay kontaklara sahip olduğu sürece). Daima araç kontaklarıyla uyumlu sensörü sipariş etmelisiniz.
  - Kontak malzemeleri arasında doğru bağlantıyı oluşturmak için gerekli basınç sensörü (-G400-) mevcut değilse: lütfen Orijinal Parça Kataloğundaki onarım kitine göre uygun kabloyu sipariş ederek araç ana kablo demetinin konektör kontaklarını adapte edin ve pinleri tekrar bağlayın. Konektör muhafazası (4F0.973.703) için 000.979.034.EA referans numaralı ayrı kablolar gereklidir.

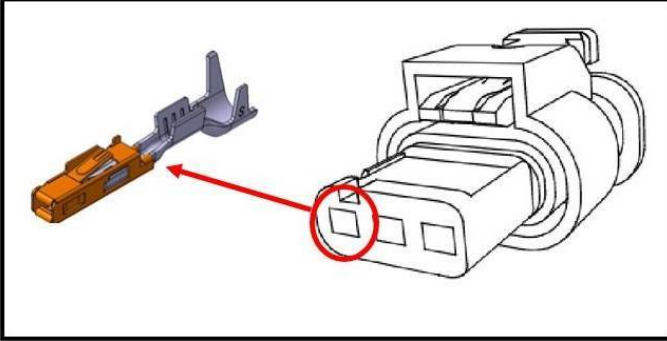
Şekil 2: Konektör muhafazasında boşa çıkarılan pin örneği / Yayı sökmeyin (turuncu renkle vurgulanmıştır).

- Basınç sensörü konektör muhafazasındaki ana kablo demetini (-G400-), Atölye El Kitabı uyarınca boşa çıkarın.
- Konektör muhafazasındaki bir kontağı (pin), Atölye El Kitabı uyarınca ayırın/boş çıkarın (bkz. Şekil 2). Yay kapağı (bkz. Şekil 2, turuncu renkle vurgulanmış) sökülemez.
- Hem basınç sensöründeki (-G400) hem de araç kablo demeti konektöründeki pinlerin yapı malzemesini belirleyin.

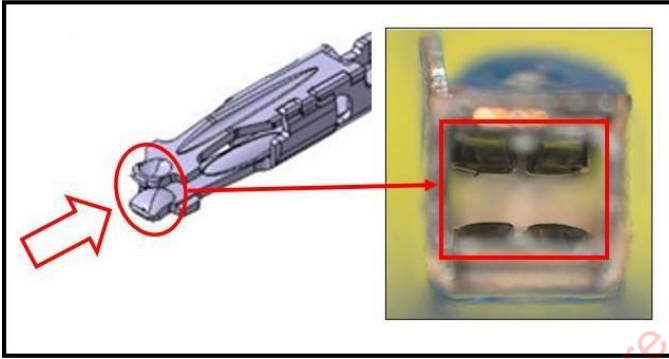
Şekil 3: Konektör muhafazası pinin örneği (malzeme: kalay/renk: grimsi), kırmızı ok = yön

Montajı gerçekleştirirken basınç sensörü pinlerinin araç ana kablo demeti pinleri ile aynı malzemeden olduğundan emin olun (kalay => kalay/altın => altın).

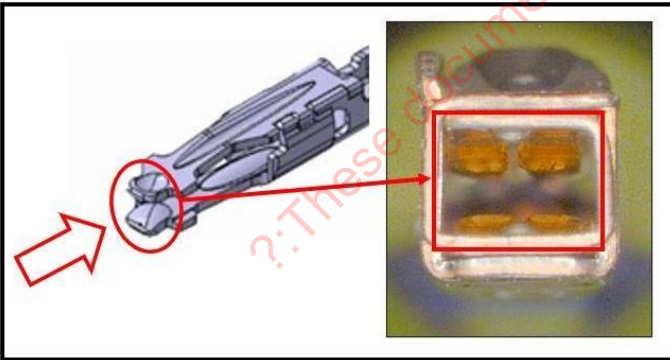
Şekil 4: Konektör muhafazası pinin örneği (malzeme: altın/renk: sarımsı), kırmızı ok = yön.
