## Müşteri ifadesi / Atölye tespiti

### Teknik açıklama

Motor kontrol ünitesi yazılım güncellemesi.

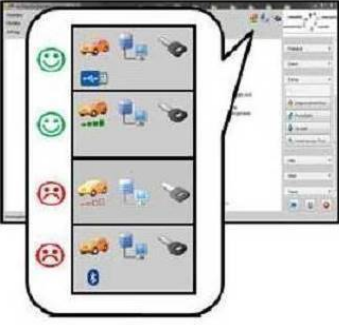
- Flaşlama hem USB kablosu hem de yeterli WiFi sinyali ile gerçekleştirilebilir.
- Yetersiz WiFi alışımda bir uyarı görüntülenir (bkz. resim 1) ve USB kablosu kullanılmalıdır.
- Bluetooth kullanımına halen izin verilmemektedir.
- USB kablosunu bağlamak için arıza teşhis yuvasından frekans başlığı dışarı çekilmelidir!

**Res. 1:** WiFi / Bluetooth üzerinden alışı yeterli veya yetersiz olması durumunda bilgilendirme sembollerinin örnek görünümü.
