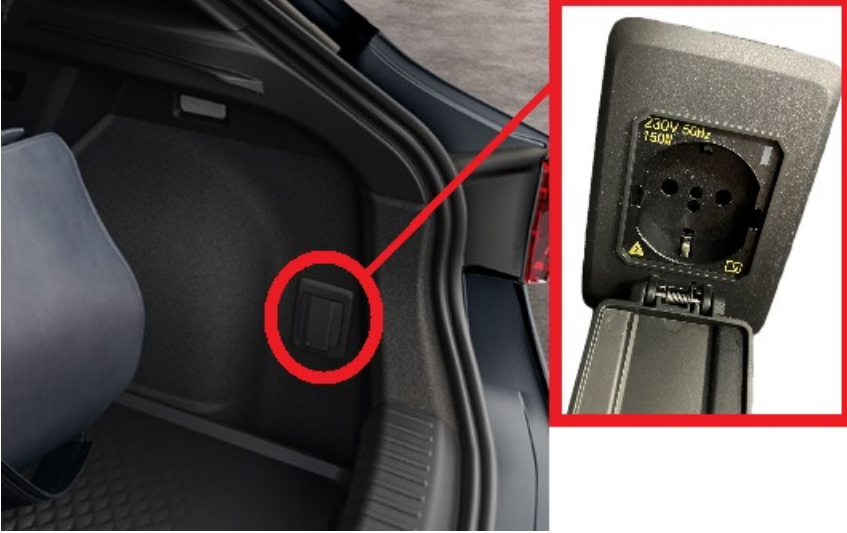
Bagajdaki 230 Volt priz çalışmıyor ve elektrik sağlamıyor.

Resim 1: Bir CUPRA FORMENTOR PA (KM) bagajındaki 230 Volt prizin örnek görünümü

Bir teslimat kontrolü/bakım/onarım kapsamında, bagajdaki prizin çalışmadığı ve elektrik sağlamadığı tespit edilebiliyor.

Araçtaki, gerilim dönüştürme ve stabilizasyonu, araçta tüketim kontrolü vb. açısından açıklanan fonksiyonlara dahil elektronik ve IT sistemlerinin çok olması nedeniyle belirli LEON PA (KL), CUPRA LEON PA (KU) ve CUPRA FORMENTOR PA (KM) modeli araçlarda açıklanan semptom tespit edilebilir.

Açıklanan semptomları gidermek amacıyla yazılım paketinin, "PV2+" sürümüne güncellenmesi gerekmektedir. Bu amaçla, "Baseline güncellemesi PV2+" eki altında açıklanan prosedür kullanılmalıdır.
