Müşteri ifadesi / Atölye tespiti

Teknik açıklama

Motor kontrol ünitesi yazılım güncellemesi.

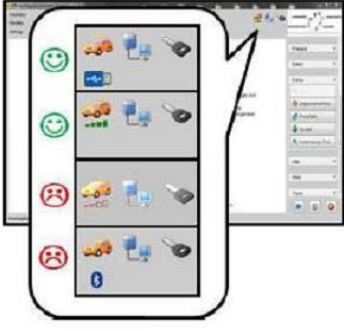
- Flaşlama hem USB kablosu hem de yeterli Wi-Fi sinyali ile gerçekleştirilebilir.
- Yetersiz WLAN alışımda bir uyarı görüntülenir (bkz. resim 1) ve USB kablosu kullanılmalıdır.
- Bluetooth kullanımına halen izin verilmemektedir.
- USB kablosunu bağlamak için arıza teşhis yuvasından frekans başlığı dışarı çekilmelidir!
- Kablosuz başlık takılıyken USB kablosu bağlanırsa, iletişim yine de Bluetooth üzerinden sağlanır.

Resim 1: WLAN/ Bluetooth üzerinden alışı yeterli veya yetersiz olması durumunda bilgilendirme sembollerinin örnek görünümü.
