Müşteri ifadesi / Atölye tespiti

İşlem No./Revizyon numarası:	Değişiklik tipi:
2076936/1	İlk Yayın
NOT Eğer revizyon sadece teknik servis bülteninin (TPI) başlığındaki verilerle sınırlıysa bu durumda tablo içeriği değişmez.

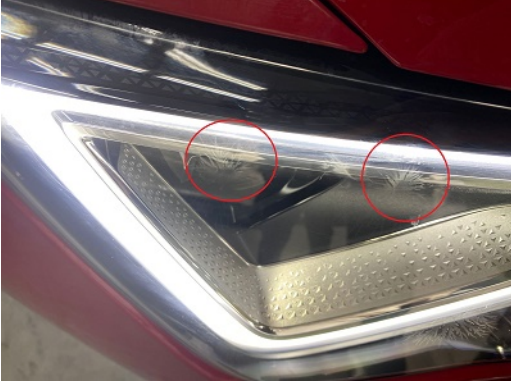
- Farın şeffaf cam kaplamasının iç tarafında kar gülü tarzı bir katman veya kar gülü şeklinde bir "figür" görülebiliyor (bkz. Resim 1 ve 2, kırmızı vurgulanmış).

Resim 1: Farın şeffaf cam kaplamasının iç tarafındaki kar gülü tarzı katmanın veya kar gülü şeklindeki "figürün" örnek resmi

Farın şeffaf cam kaplaması kuru bir bez ile temizlendiğinde plastik şeffaf cam kaplamada elektrostatik yük birikiyor. Farın içinde bulunan mikro toz partikülleri elektrostatik yük nedeniyle çekiliyor ve bu da şeffaf cam kaplamanın iç tarafında kar gülü tarzında bir katman veya kar gülü şeklinde bir "figür" görünmesine neden oluyor.

- Bu efekt yalnızca farlar, aracın Kullanım Kılavuzu uyarınca doğru bir şekilde temizlendiğinde önlenabilir. Lütfen müşteriye bu teknik konu hakkında bilgilendirin.

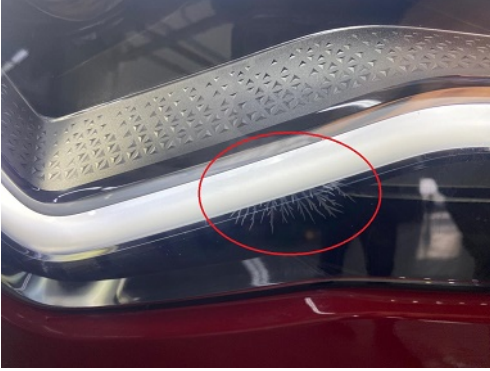
Resim 2: Farın şeffaf cam kaplamasının iç tarafındaki kar gülü tarzı katmanın veya kar gülü şeklindeki "figürün" örnek resmi
