Müşteri ifadesi / Atölye tespiti

Teknik açıklama

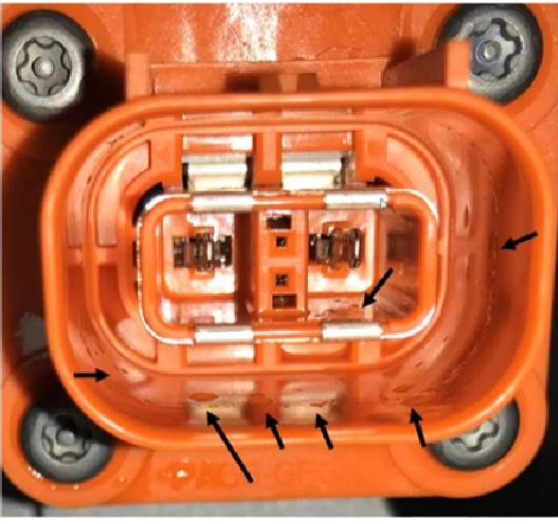
Münferit **durumlarda** motorda, şanzımanda vb. onarımlar gerçekleştirilirken soğutma sıvısı sızabilir ve yüksek voltajlı klima kompresörünün veya yüksek voltajlı ısıtma elemanının (PTC) elektrik soket bağlantısı ayrılmış olduğunda içine nüfuz edebilir (bkz. Resim 1). Bunun devamında bu yapı parçaları etkilenebilir ve ayrıca yüksek voltajlı batarya sisteminde (YV) bir izolasyon sorunu meydana gelebilir (bkz. Resim 2, turuncu oklar).

Resim 1: Üzerinde soğutma sıvısı kalıntıları bulunan elektrik soket bağlantısının (YV) örnek görünümü

- Şanzımda, motorda vb. onarımlar gerçekleştirirken özellikle soğutma sıvısını, bunları etkilememek için yandaki yapı parçaları üzerine dökmemeye dikkat edin, örneğin klima kompresörü, yüksek voltajlı ısıtma elemanı (PTC).
- Süreçleri uygun şekilde uygulamak ve kullanımı hakkında daha fazla bilgi edinip, kullanılacak alet ve cihazların YP numaralarını öğrenmek için SEAT Atölye El Kitabındaki talimatlara mutlaka uyulmalıdır.

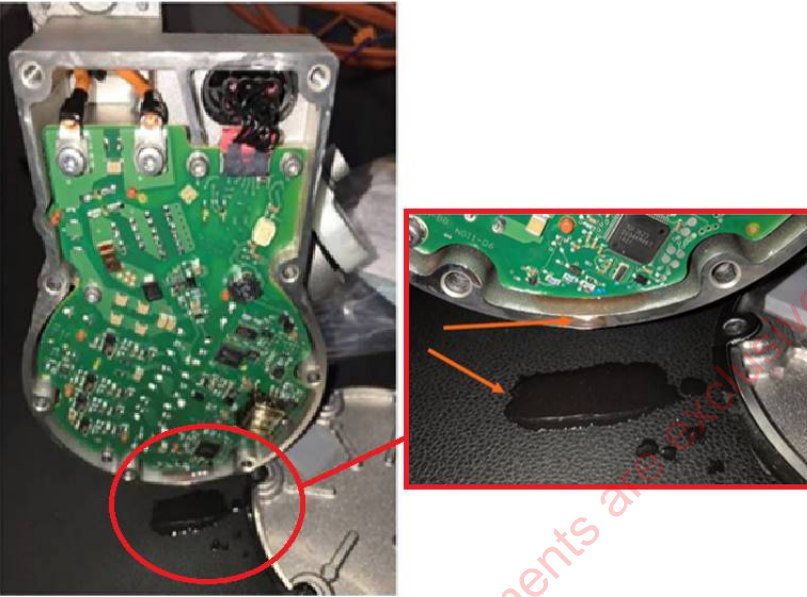
Resim 2: Üzerinde soğutma sıvısı kalıntıları bulunan yüksek voltajlı klima kompresörü iç tarafının örnek görünümü

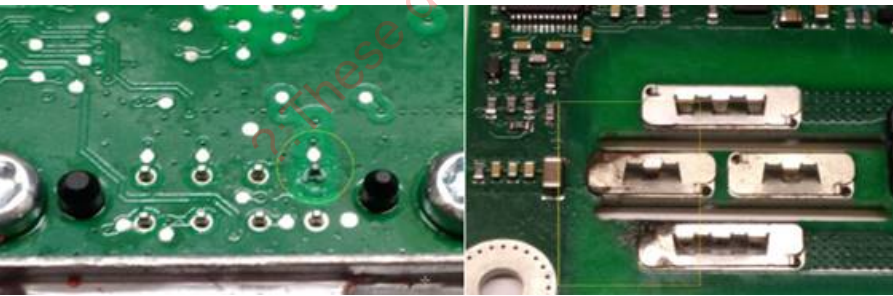
Resim 3 ve 4: Yüksek voltajlı ısıtma elemanının (PTC), nüfuz eden soğutma sıvısı nedeniyle etkilenen platininin örnek görünümü
