Müşteri ifadesi / Atölye tespiti

Teknik açıklama

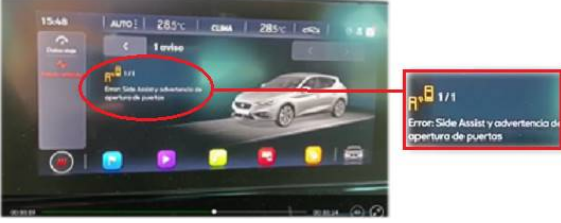
- Araç çalıştırıldığında veya "Side Assist" (şerit değiştirme asistanı) işlevi etkinleştirildiğinde, kontrol paneli ekranında aşağıdaki metin görüntüleniyor (bkz. resim 1): **"Hata: "Şerit değiştirme asistanı ve kapı açık uyarısı".**

Resim 1: Kontrol panelindeki bildirimin örnek görünümü

Yan aynaların LED ikaz lambalarındaki voltajın artması ve 12 V aküdeki voltajın düşmesi nedeniyle şerit değiştirme asistanı (Side Assist) kontrol ünitesinde hata mesajı görüntülenebilir, fakat yine de sorunsuz bir çalışmaktadır.

Şikayetin, düşük dış sıcaklıklarda tespit edilmesi daha kolaydır.

- Daha önce "Atölye tespiti" bölümünde verilen vaka bellek kayıtları kaydedilmişse, "SWK - yazılım konfigürasyonu" arıza teşhis adresi 003C fonksiyonunu yürütün. Bu sayede kontrol ünitesi, güncel hedef veri konteynerini alır.
