Müşteri ifadesi / Atölye tespiti

İşlem No./Revizyon numarası:	Değişiklik tipi:
2057977/2	• Servis Önlemi
Not: Eğer revizyon sadece teknik servis bülteninin (TPI) başlığındaki verilerle sınırlıysa bu durumda tablo içeriği değişmez.

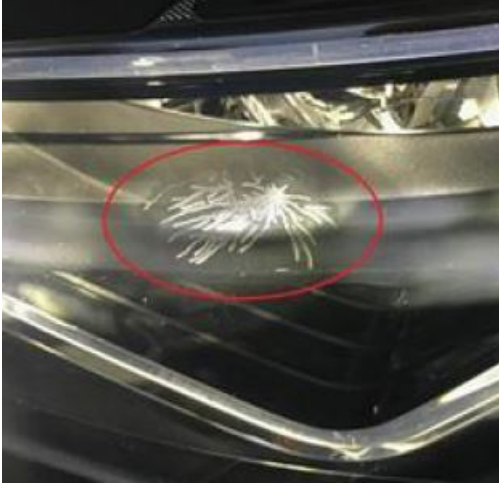
Plastik far kapağının iç kısmında buz kristaline benzer bir tortu mevcut.

Resim 1: Şikayet edilen semptomun örnek görünümü. Kırmızı daire, buz kristaline benzeyen tortunun konumunu gösterir.

Resim 1 kırmızı dairede görüntülenen ağaç veya buz kristaline benzer tortu (teknik terimi "aydınlatma tepeciği şekli") plastik far kapağı camının kuru bir bezle temizlenmesi sebebiyle meydana gelebilir.

Kuru bir bezle temizlik yaparken, plastik koruyucu ekranda elektrostatik yüklenme meydana gelir. Farın içindeki mikro toz parçacıkları bu yük tarafından çekilir ve plastik kapak panelinin iç tarafında buz kristali benzeri bir tortu olarak görünür hale gelir. Bunun haricinde bu etki, çok kuru hava ile desteklenir.

Bu şikayet, farın kullanım kılavuzunda tavsiye edilenin aksine, kuru bir bezle temizlenmesi sebebiyle meydana gelir.

Bu nedenle parçaların değişimi önerilmez ve herhangi bir sorumluluk olmadan göz ardı edilebilir.
