Müşteri ifadesi / Atölye tespiti

Öge no./Revizyon no.:	Değişiklik tipi:
2070297/3	Değişiklik yeri: <ul style="list-style-type: none">Başlık bilgisi.Önlem.
NOT <p>Aşağıdaki revizyonun tek nedeni TPI başlık bilgisindeki değişiklikler ise, bu tablonun içeriği değiştirilmez.</p>

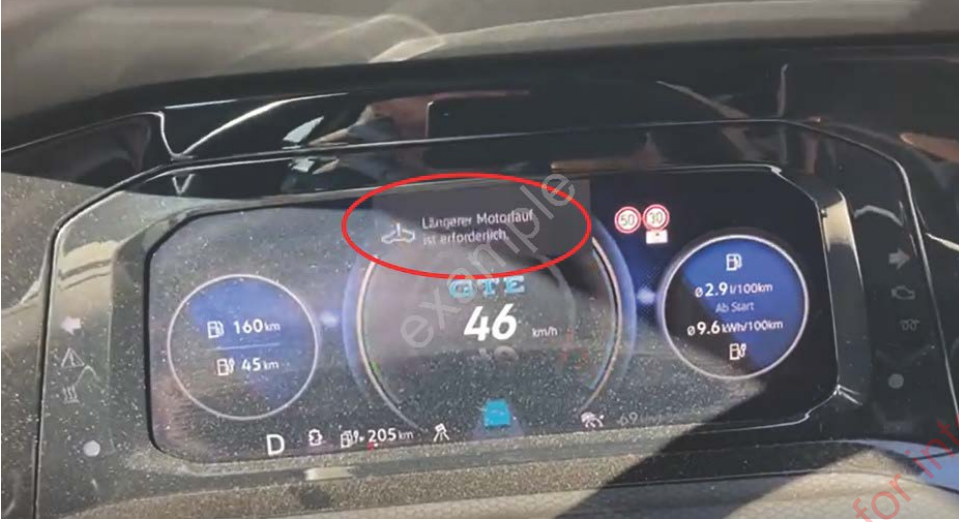
- Sürüş sırasında gösterge panelinde aşağıdaki mesaj/bilgilendirme beliriyor: "Motor daha uzun süre çalıştırılmalıdır." (Bkz. Şekil 1, kırmızı oval).

Not: Mesaj/bilgilendirme (geçici) kesintilerle sürekli olarak görüntüleniyor.

Şekil 1: "Motor daha uzun süre çalıştırılmalıdır." mesajının/bilgilendirmesinin örneği

(Geçici) Kesintiler ile sürekli olarak görüntülenen mesaj/bilgilendirme, motor kontrol ünitesinde bir yazılım farklılığından kaynaklanır. Yazılım güncellemesi gerçekleştirildiğinde, mesaj/bilgilendirme sürekli (geçici) kesintiler ile artık görüntülenmez.

Ancak mesaj/bilgilendirme yazılım güncellemesinden sonra bile görüntülenebilir. Yine de bu durumda sürekli (geçici) kesintiler meydana gelmez. Görüntülenen mesajın/bilgilendirmenin nedeni:

- Çeşitli parametreler/çeşitli kullanım koşulları, aracın teknik nedenlerden dolayı belirli bir süre içten yanmalı motor ile kullanılmasını gerektirir.
- Görüntülenen mesaj/bilgilendirme, sürücüyü içten yanmalı motoru daha uzun bir süre çalıştırması gerektiğine dair uarmak için kontrollü bir işlemdir.

1. Motor kontrol ünitesi yazılım güncellemesi

2. Test sürüşü.

3. Müşteri ile görüşülmesi

Motor kontrol ünitesinin yazılımını aşağıdaki tabloya göre güncelleyin:

Model	Motor	Orijinal parça referansı	Orijinal yazılım sürümü	Yeni parça referansı	Yeni yazılım sürümü	SVM test kodu
LEON/CUPRA LEON (KL, KU)	DGEA	04E 906 014 AB	1069, 1211, 2334	04E 906 014 BL	3001 veya sonrası	3653
LEON/CUPRA LEON (KL, KU)	DGEA	04E 906 014 AC	1070, 1212, 2335	04E 906 014 BM	3002 veya sonrası	3653
TARRACO (KN2)	DGEA	04E 906 024 AP	1305, 1461, 2188	04E 906 024 AP	3057 veya sonrası	3653
TARRACO (KN2)	DGEA	04E 906 024 BT	1876	04E 906 024 BT	2616 veya sonrası	3653
TARRACO (KN2)	DGEA	04E 906 024 CK	2538	04E 906 024 CK	2869 veya sonrası	3653

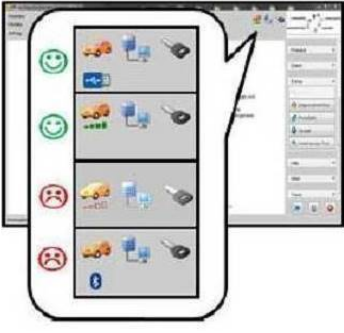
- Yazılım güncellemesi USB kablolu kullanılarak gerçekleştirilebileceği gibi, sinyal yeterince güçlüyse WiFi üzerinden de gerçekleştirilebilir.
- WiFi sinyali yeterince güçlü değilse bir not belirir (bkz. Şekil 2) ve bu durumda USB kablolu kullanmak gerekir.
- Bluetooth kullanımına hala izin verilmemektedir.
- USB kablolu takmadan önce, arıza teşhis ünitesinin telsiz iletişim terminalini çıkarın!
- Telsiz iletişim terminali çıkarılmadan USB kablolu takılırsa, iletişim Bluetooth üzerinden sağlanır.

Şekil 2: Bluetooth /WiFi sinyalinin yeterli ve yetersiz güçte olduğu durumlarda beliren bilgi simgelerine örnekler.
