Amortisörün sızıntı durumunda doğru değerlendirilmesi:

## Teknik açıklama

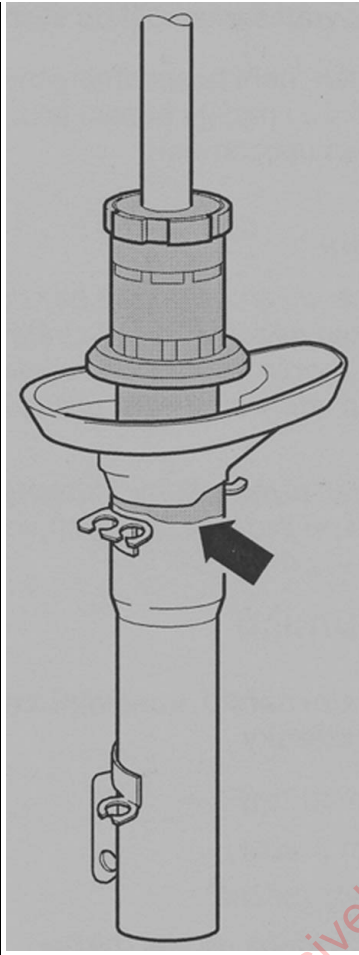
a) Hafif yağ kaybı (Resim 1, koyu görüntülenen) gözle görülür, mat, ancak toz nedeniyle zayıf ve kuru.

b) Amortisörün üst sonlanma noktasında (Piston contası) maksimum yay haznesine kadar yağ kaybı (Resim 1 ok).

**Resim 1:** Örnek olarak ön amortisörün görünümü.

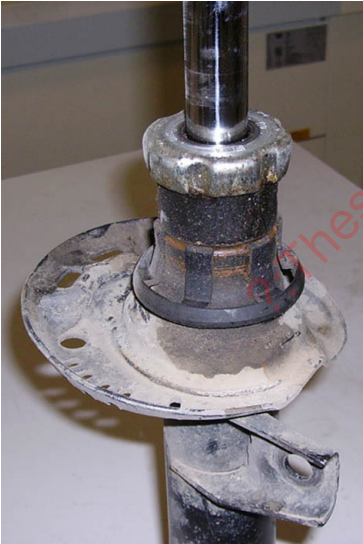
**Resim 2:** Hafif yağ kaybı (Yoğuşma); Değerlendirme: Etkilenme yok

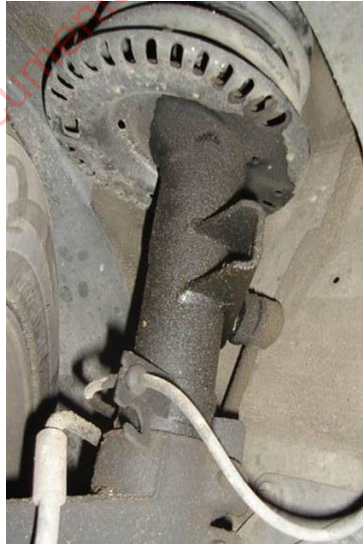
**Resim 3:** Güçlü yağ kaybı; Değerlendirme: Amortisör arızalı

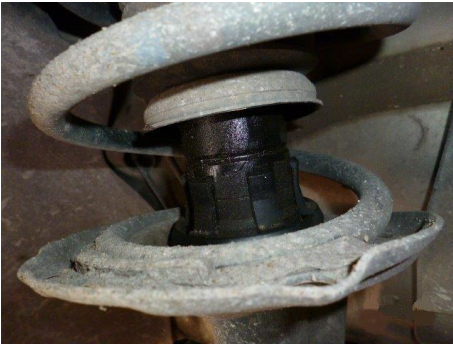
**Resim 4:** Hafif yağ kaybı (Yoğuşma);  
Değerlendirme: Etkilenme yok

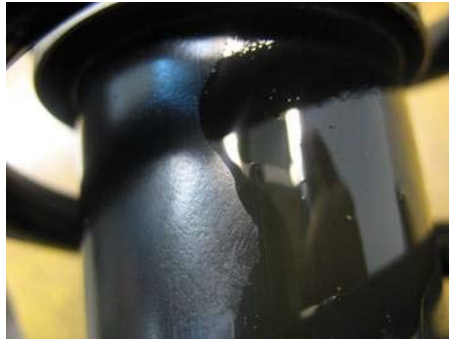
**Resim 5:** Güçlü yağ kaybı; Değerlendirme:  
Amortisör arızalı

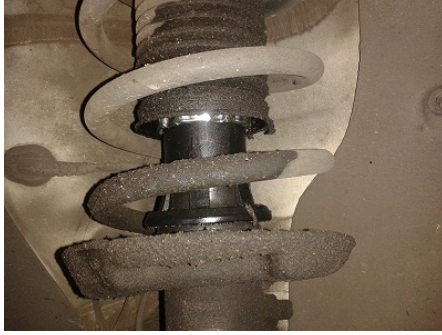
**Resim 6:** Güçlü yağ kaybı; Değerlendirme: Amortisör arızalı

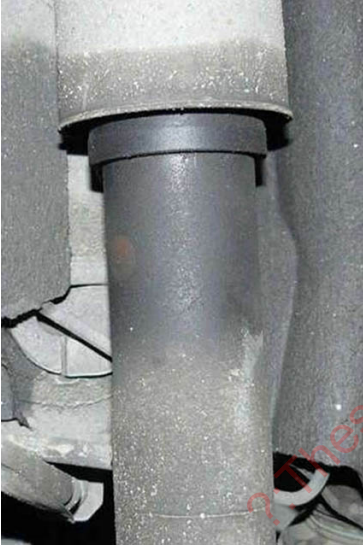
**Resim 7:** Hafif yağ kaybı (Yoğuşma);  
Değerlendirme: Etkilenme yok

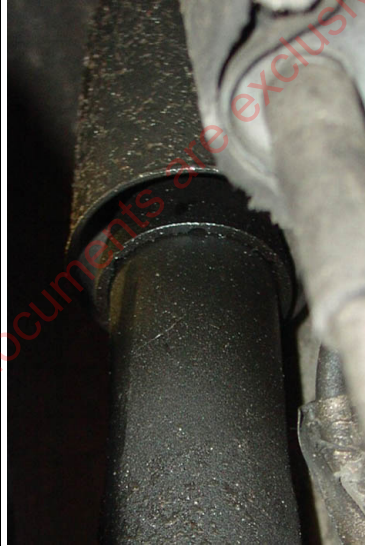
**Resim 8:** Güçlü yağ kaybı; Değerlendirme:  
Amortisör arızalı

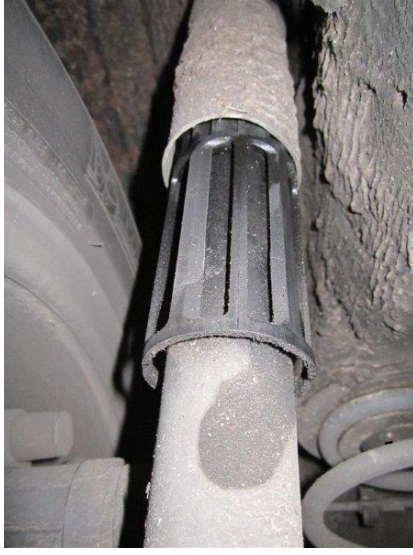
Resim 9: Hafif yağ kaybı (Yoğuşma); Değerlendirme: Etkilenme yok
