## Müşteri ifadesi / Atölye tespiti

- Şikayete neden olan durum tespit edilebiliyor.
- Motor kontrol ünitesinde aşağıdaki vaka bellek kaydı kayıtlıdır:
  - P008700 - Yakıt yolu / sistem basıncı çok düşük // Semptom: 41530

Motor kontrol ünitesi yazılım güncellemesi.

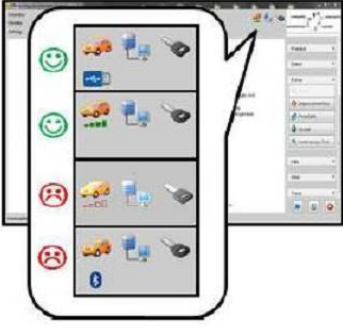
- Flaşlama hem USB kablosu hem de yeterli Wi-Fi sinyali ile gerçekleştirilebilir.
- Yetersiz WLAN alışımda bir uyarı görüntülenir (bkz. resim 1) ve USB kablosu kullanılmalıdır.
- Bluetooth kullanımına halen izin verilmemektedir.
- USB kablosunu bağlamak için arıza teşhis yuvasından frekans başlığı dışarı çekilmelidir!
- Kablosuz başlık takılıken USB kablosu bağlanırsa, iletişim yine de Bluetooth üzerinden sağlanır.

Resim 1: WLAN/ Bluetooth üzerinden alışı yeterli veya yetersiz olması durumunda bilgilendirme sembollerinin örnek görünümü.
