Bir veya birden fazla amortisör yağı bir kaplama gösteriyor

Teknik açıklama

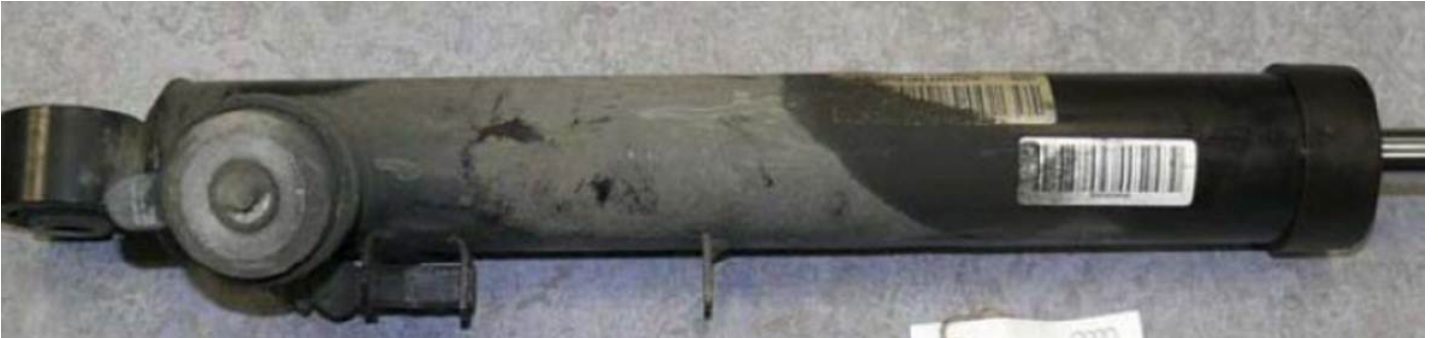
- Amortisör borusu üzerinde hafif kurumuş yağ tabakası veya yağ izleri (bakın resim 3 ve 4) sızdıran bir amortisöre yönelik bir işaret değildir!
- Nedenleri montajda amortisörün dolumundan kaynaklanan atıklar veya sızdırmazlık alanındaki hafif terleme olabilir.

Resim 4: Örneğin amortisörde sızıntı yok
