## Müşteri ifadesi / Atölye tespiti

Direksiyon çevrilirken ve/veya tekerlek süspansiyonuna bastırıldığında araç ön tarafında gıcırıtı/çatırtı/taklama sesleri.

## Teknik açıklama

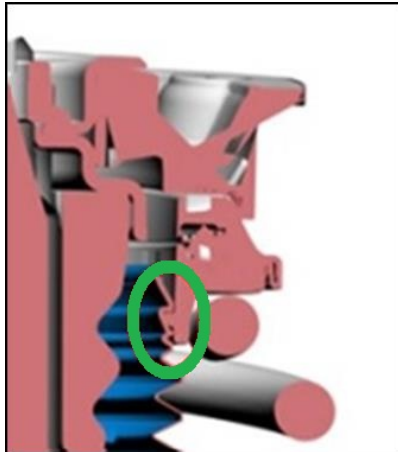
Resim 1

Resim 1'de süspansiyon desteği körüğüne ait doğru pozisyon resmedilmiştir (yeşil elips).

Şayet yanlış konumlandırılmışsa, süspansiyon desteği körüğü tekrar sabitlenmeden tamamen sökülmelidir.

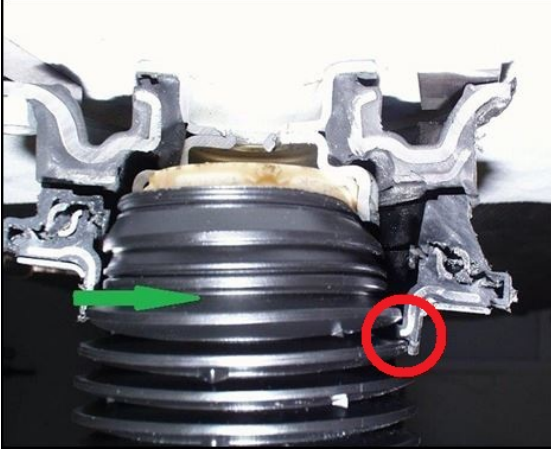
Resim 2

Uygun olmayan araç taşıma koşulları veya süspansiyon blokajlarının takılması/sökülmesi sırasında, süspansiyon desteğine ait körükte şekil bozukluğu gelebilir. Bu sebeple körük tam olarak oturmaz ve süspansiyon desteğinin üst kısmında sesler meydana gelebilir.

Resim 2'de yanlış pozisyonda bir körük resmedilmiştir (kırmızı daire). Körük, aksel rulmana güçlü şekilde çarpıyor. Bu sebeple, bu amaç için tasarlanmamış bir oyuk oluşur (yeşil ok).

Süspansiyon desteğine ait körük hasar görürse veya şekli bozulursa, değiştirilmelidir.
