Müşteri ifadesi / Atölye tespiti**Müşteri şikayeti:**

Teknik açıklama

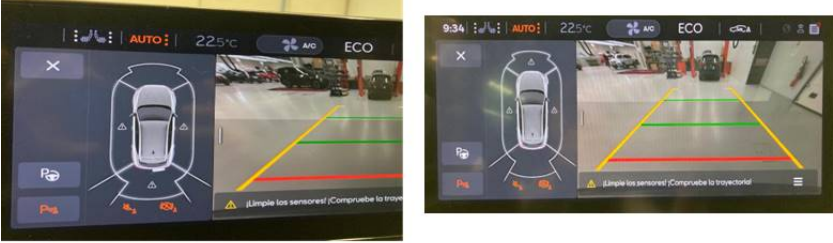
- Müşterinin, park desteğinde geçici/kalıcı bir anormallikle ilgili şikayeti var. Gösterge panelinde ilgili mesaj gösteriliyor.
 - Ön/arka park desteği: Dış faktörler sebebiyle sensör görüşü kısıtlanıyor. Herhangi bir engel algılanmıyor (bkz. Şekil 1 ve 2).

Şekil 1 ve 2: Aşağıdaki mesajın görüntülediği bilgi-eğlence sistemi ekranına örnek: Sensörleri temizleyin! Yolu kontrol edin!

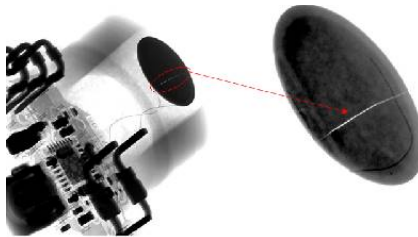
Arıza teşhis protokolünde görüntülenen 13959169 (ön park desteği sensörleri) ve 13959168 (arka park desteği sensörleri) semptomları, sensörün aldığı bir darbeden kaynaklanır (bkz. Şekil 3) ve bu darbe, sensör membranının çatlamasına (bkz. Şekil 4) ve sensörün çalışmamasına sebep olur. Bu durum dış faktörlerden kaynaklıdır.

Şekil 3: Sensör yüzeyinin detaylı görüntüsü. Darbe izleri görülebilir.

Şekil 4: Sensör yüzeyinin detaylı görüntüsü. Sensörün dış kısmında bir çatlak görülmektedir.

Darbe hafif olsa da (çıplak gözle görülmeyebilir; görülmesi için büyüteç kullanmak gerekebilir) park desteği sensörünün dış kısmında da çatlağa sebep olabilir.

Şikayet tekrarlayabilir veya kalıcı bir durumsa münferit bir ultrasonik sensörde anormal bir durum olabilir. Bu aynı zamanda, ilgili vaka belleğinin sıklık sayacında da anlamlı bir artış olduğunu gösterir (standart çevresel koşullar).

İlgili ultrasonik sensörlerde aşağıdaki kontroller yapılmalıdır (vaka belleğindeki girdiye bağlı olarak):

- Kir, buz veya yabancı madde olup olmadığını kontrol edin.
- Tamponu, hava giriş ızgarasını ve gövde altını kontrol ederek park esnasında başka bir araçtan darbe geldiğine dair anormallikler olup olmadığına bakın.
- Mekanik anormallikler olup olmadığına bakın (taş darbesi, çizikler). Bu durumda garanti kapsamında işlem mümkün değildir.
- Park yardımı kontrol ünitesinde (J446), "Park desteği sensörü titreşimlerinin durma zamanı..." ölçüm değerlerinde (arıza teşhis adresi: 0076), bir engele yaklaşırken ilgili ölçüm değerlerinde döngüsel/dinamik bir değişiklik olup olmadığına bakın.
