**Müşteri ifadesi / Atölye tespiti****Müşteri şikayeti:**

- Panoramik açılır tavan panelinin dış fitili hasarlı, çatlak veya delikli (bkz. resim 1).

**Teknik açıklama**

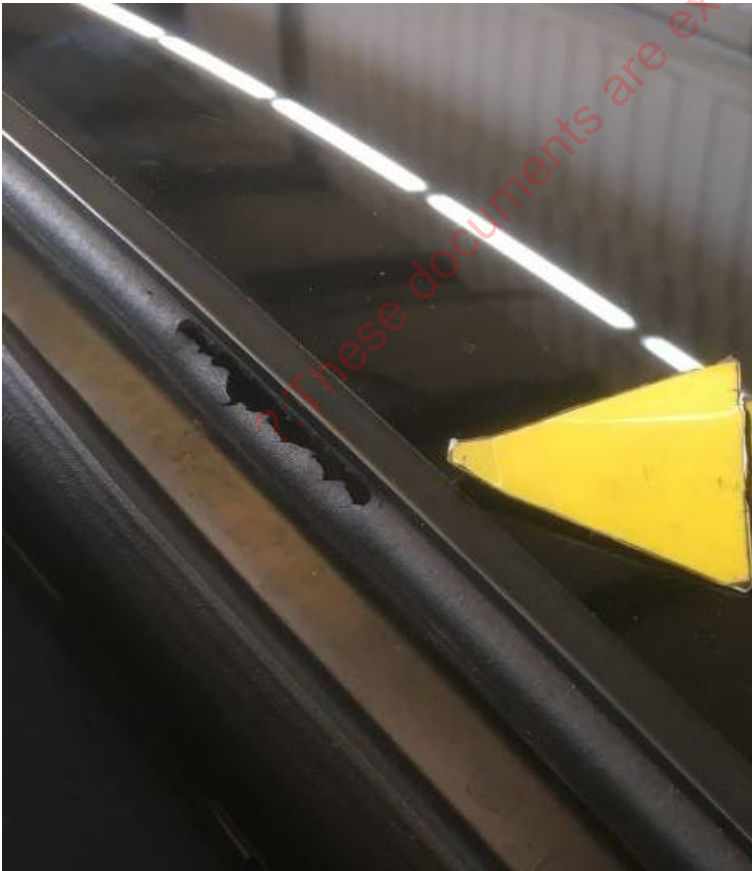
Soruna (bkz. resim 1, kırmızı oval) karga gibi kuşlar neden olabilir (bkz. Şekil 2).

<b>NOT</b> Zoologlar bu davranışın (gagalama) "ayna etkisi" ile ilgili olduğunu varsaymaktadır. Bu davranış genellikle ilkbaharda, yumurtadan çıkma ve çiftleşme mevsimine denk gelecek şekilde gerçekleşir. Kuşlar ayna görüntüsünde bir rakip görürlerse, ona şiddetle saldırırlar.
--

**Şekil 1:** Kuşlar tarafından zarar görmüş fitilin görünümü.

- Panoramik açılır tavanın dış contasında kuşların gagalaması nedeniyle anormallikler olması garanti kapsamında bir kusur olarak değerlendirilmez. Bu nedenle, fitil değiştirme masraflarının garanti kapsamında karşılanmasına izin verilmez. Fitilin haksız olarak değiştirilmesi ücretlendirilecektir.
- Fitili değiştirmeden önce (garanti kapsamında), nedenini/sebebini dikkatlice kontrol edin.

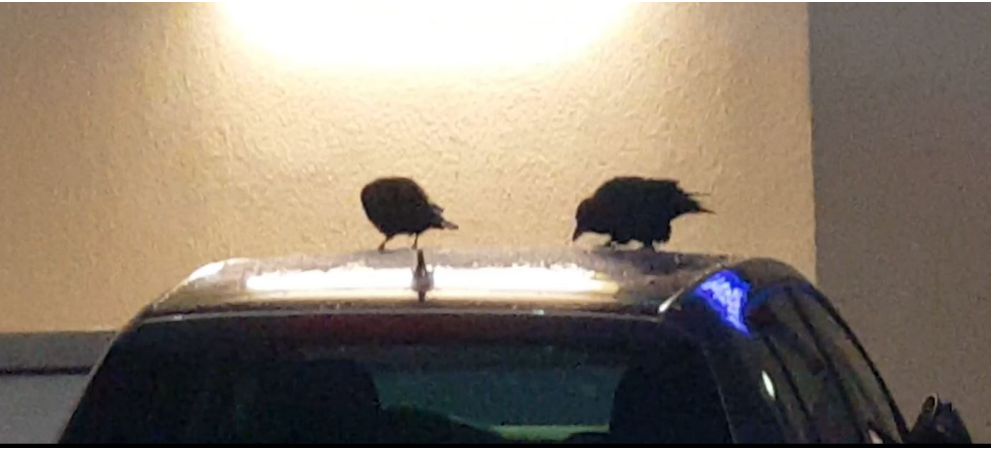
Şekil 2: Fitili gagalayan/ zarar veren kuşların görüntüsü.
