Müşteri ifadesi / Atölye tespiti

Teknik açıklama

Ses yükseltici yazılım uyarlaması (arıza teşhis adresi: 0047).

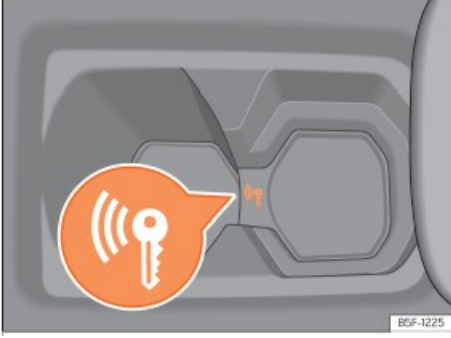
Şekil 1

Kontak kilidi olmayan ve "KESSY" ile donatılmış araçlarda kontak anahtarının yuvasına takılması gerektiğini dikkate alın (bkz. Şekil 1).

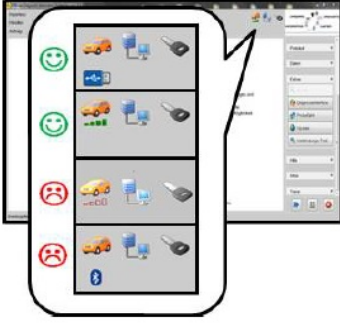
WiFi sinyali yeterince güçlü değilse bir not belirir (bkz. Şekil 2) ve bu durumda USB kablosu kullanmak gerekir.

Şekil 2: Bluetooth /WiFi sinyalinin yeterli ve yetersiz güçte olduğu durumlarda beliren bilgi simgelerine örnekler.
