## Müşteri ifadesi / Atölye tespiti

## Teknik açıklama

Motor kontrol ünitesi yazılım güncellemesi.

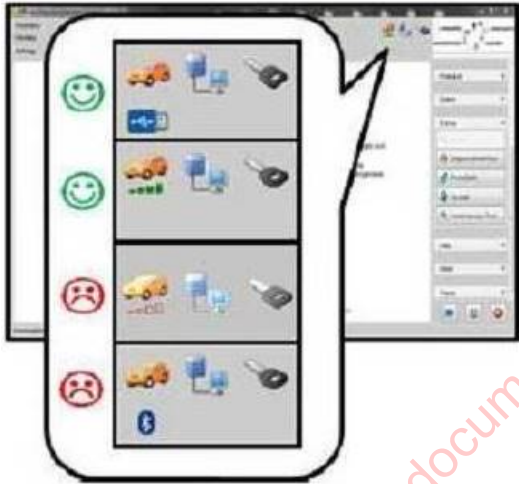
Yetersiz WLAN alışımda bir uyarı görüntülenir (bkz. resim 1) ve USB kablosu kullanılmalıdır.

**Resim 1:** WLAN / Bluetooth üzerindeki alışı yeterli veya yetersiz olması durumunda bilgilendirme sembollerinin örnek görünümü.
