**Müşteri ifadesi / Atölye tespiti****Müşteri şikayeti:**

- Motor düzensiz çalışıyor, titreşim var, aracın önünden/motor bölmesinden rölanti sesleri geliyor.

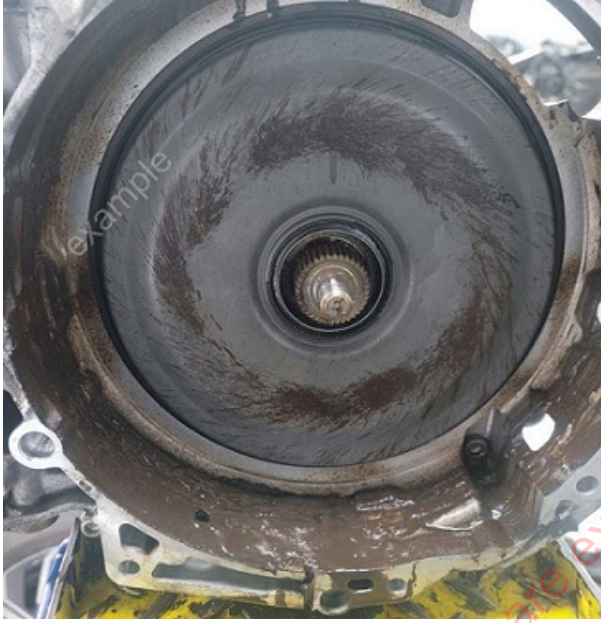
**Şekil 1**

- Bildirilen sorun tekrar oluşturulabilir niteliktedir.
- Şanzımanı sökerek şu parçalarda gres sızıntısı izleri görülüyor:
  - Debriyaj yuvası (bkz. Şekil 1).

Bu durum, su taşkını olan bir yolda sürüş yaparken meydana gelebilir. Sonuç olarak, çift kütleli volana su girmiştir. Bunun sonucunda da gres seyrelemiştir ve motor çalışırken, santrifüj kuvveti gresi çift kütleli volandan dışarı iter (bkz. Şekil 1 ve 2).

Bu talep, garantiye göre bir kusur değildir. Parçaların gerekçelendirilmeyen ikamesi veya değişimi kararlaştırılacaktır.

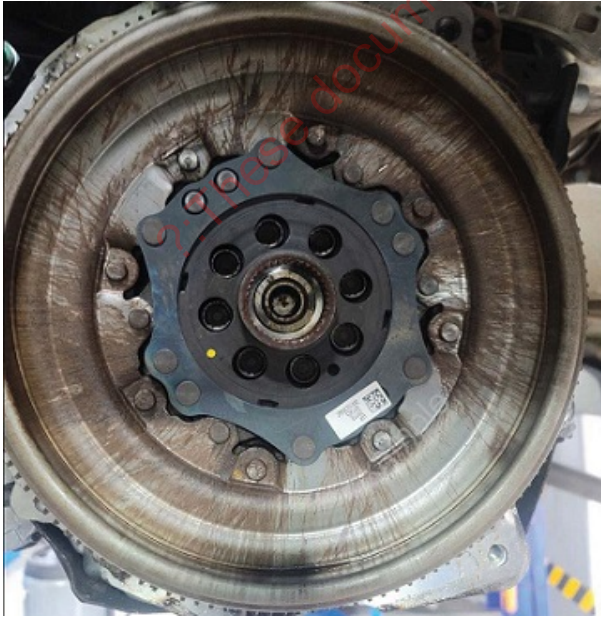
**Şekil 2****Doküman geçmişi:**

- Çift kütleli volan (bkz. Şekil 2).
