Teknik açıklama

Bilgi elektroniği kontrol ünitesinde yazılım kaynaklı sorun (arıza teşhis adresi: 005F)

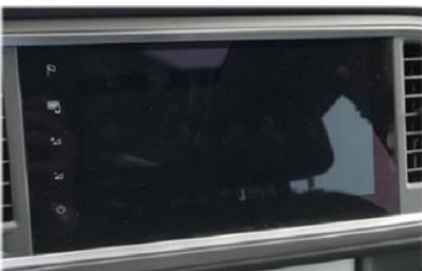
- Radyo/ Navigasyon sistemi çalışmıyor/ ekran, açıldıktan sonra siyah kalmaya devam (Resim 1'e bakın) ediyor.

Resim 1: Radyo ve navigasyon sisteminde siyah ekranının örnek görünümü

1'e ilişkin: Radyo/ Navigasyon sistemi çalışmıyor/ ekran, açıldıktan sonra siyah kalmaya devam :

- SD-Creator kullanarak servis bülteni 2059999/* gereğince bir USB bellek (C tipi) oluşturun.
- USB belleğinin üzerine, kullanım öncesinde ilgili yedek parça numarasını yazınız. SD-Creator'un YP numarası şudur: **5FA.919.360.AS**.

- Aracın kontağını kapatın.
- Önceden oluşturulan USB belleğini cihazın boştaki USB portuna takın. Tüm diğer USB belleklerini çıkartın.
- Araç kontağını açın.

- Radyo ve navigasyon sisteminin açma/ kapama tuşuna en az 10 saniye basın ve ardından bırakın.
- Radyo ve navigasyon sistemi başlangıç durumuna getiriliyor, bu işlem yaklaşık 5 dakika kadar sürebilir. İklendirme olarak da anılan bu işlem esnasında hiçbir düğmeye basmayın ve hiçbir giriş yapmayın.

- Eğer radyo ve navigasyon sistemi başlangıçtaki durumuna getirilmiyorsa, önceki adımları birkaç kez tekrarlayın.
- Sistem başlangıçtaki durumuna getirildikten sonra Red-Engineering-Menü (REM) görüntülenir ve güncelleme işlemi otomatik olarak başlatılır (resim 5'e bakın).

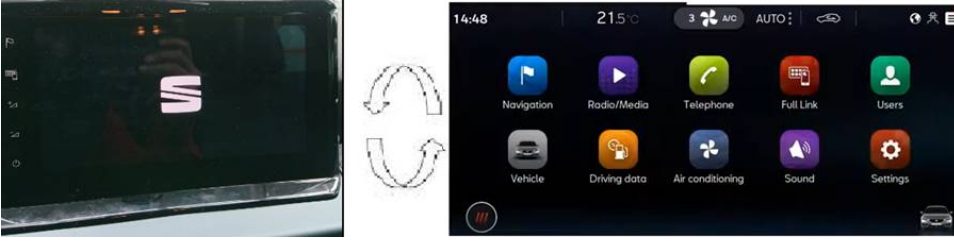
2. Radyo ve navigasyon sistemi kendiliğinden kapanıyor ve ardından tekrar açılıyor (sürekli bir yeniden başlatma döngüsü). Sistem buna müteakip çalışmıyor (resim 2'ye bakın).

Resim 2: Kalıcı yeniden başlatma döngüsünün örnek görünümü

2'ye ilişkin: Radyo ve navigasyon sistemi kendiliğinden kapanıyor ve ardından tekrar açılıyor (sürekli bir yeniden başlatma döngüsü:

- SD-Creator kullanarak servis bülteni 2059999/* gereğince bir USB bellek (C tipi) oluşturun.
- USB belleğinin üzerine, kullanım öncesinde ilgili yedek parça numarasını yazınız. SD-Creator'un YP numarası şudur: 5FA.919.360.AS.

- Aracın kontağını kapatın.
- Önceden oluşturulan USB belleğini cihazın boştaki USB portuna takın. Tüm diğer USB belleklerini çıkartın.
- Araç kontağını açın.

- Radyo ve navigasyon sistemi başlangıç durumuna getiriliyor, bu işlem yaklaşık 2 dakika kadar sürebilir. İklendirme olarak da anılan bu işlem esnasında hiçbir düğmeye basmayın ve hiçbir giriş yapmayın.

- Eğer radyo ve navigasyon sistemi başlangıç durumuna getirilemezse, radyo ve navigasyon sisteminin açma/ kapama tuşuna en az 10 saniye basınız ve ardından bırakınız.

- Eğer radyo ve navigasyon sistemi başlangıçtaki durumuna getirilmiyorsa, önceki adımları birkaç kez tekrarlayın.
- Sistem başlangıçtaki durumuna getirildikten sonra Red-Engineering-Menü (REM) görüntülenir ve güncelleme işlemi otomatik olarak başlatılır (resim 7'e bakın).

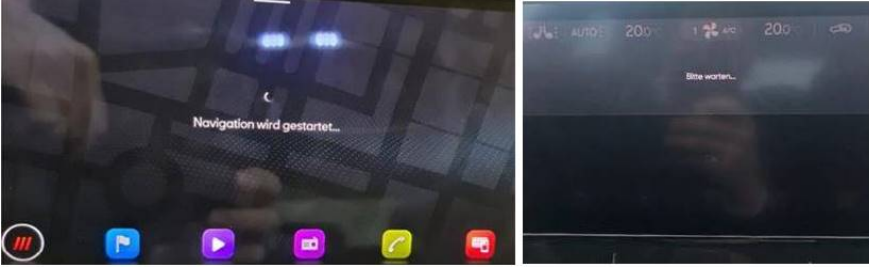
3. Navigasyon çalışmıyor/ işlevsiz. Navigasyon aşağıdaki metin bildirimi eşliğinde kilitleniyor: "Navigasyon başlatılmıyor"/"Lütfen bekleyin..." (Resim 3'e bakınız).

Resim 3: Radyo ve navigasyon sistemi ekranındaki metin bildiriminin örnek görünümü: "Navigasyon başlatılmıyor"/"Lütfen bekleyin..."

3'e ilişkin: Navigasyon başlatılmıyor/ çalışmıyor:

- TPI 2069327 uyarınca harita veri tabanının/* geri yüklenmesi

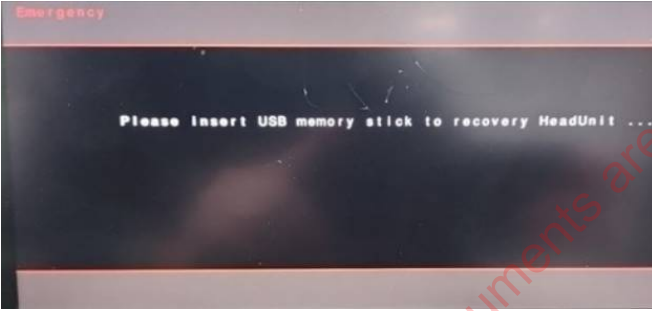
4. Radyo ve navigasyon sistemi "Acil mod"da çalışıyor ve ardından işlevsiz duruma geliyor (Resim 4'e bakınız).

Resim 4: "Acil mod"da çalıştırılan radyo ve navigasyon sisteminin örnek görünümü

4'e ilişkin: Radyo ve navigasyon sistemi "Acil mod"da çalışıyor:

- SD-Creator kullanarak servis bülteni 2059999/* gereğince bir USB bellek (C tipi) oluşturun.
- USB belleğinin üzerine, kullanım öncesinde ilgili yedek parça numarasını yazınız. SD-Creator'un YP numarası şudur: **5FA.919.360.AS**.
- Önceden oluşturulan USB belleğini cihazın boştaki USB portuna takın. Tüm diğer USB belleklerini çıkartın.
- Güncelleme otomatik olarak başlatılır.
- Güncelleme işlemi başarılı şekilde tamamlandıktan sonra USB belleği çıkarınız (resim 9'a bakınız). Ardından radyo veya navigasyon sistemini yeniden "acil mod"da başlatılıyor (resim 10'a bakınız).
