Müşteri ifadesi / Atölye tespiti

Teknik açıklama

Zamana bağlı olarak vites kutusu birleşim yerindeki bağlantıda sızıntılar meydana gelebilir.

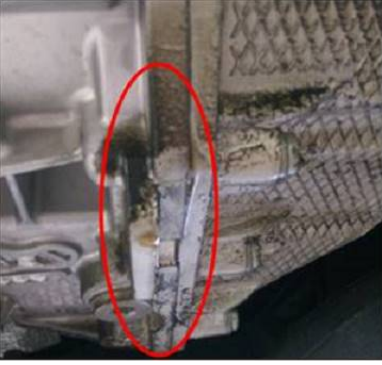
- Şanzımanı ısıtın (motor yağı sıcaklığı en az 80 °C).
 - Sızıntı iki muhafaza parçasının arasındaki bağlantı kısmında meydana gelmiyorsa, bu TPI kullanılmaz.
 - Sızıntı açık şekilde iki muhafaza parçasının arasındaki bağlantı kısmında meydana geliyorsa (bkz. Resim 1, kırmızı elips), DSG şanzıman SEAT Atölye El Kitabı gereğince sökülmelidir.

Resim 1: Kavrama muhafazası ile vites kutusu arasında sızan yağın örnek görünümü.

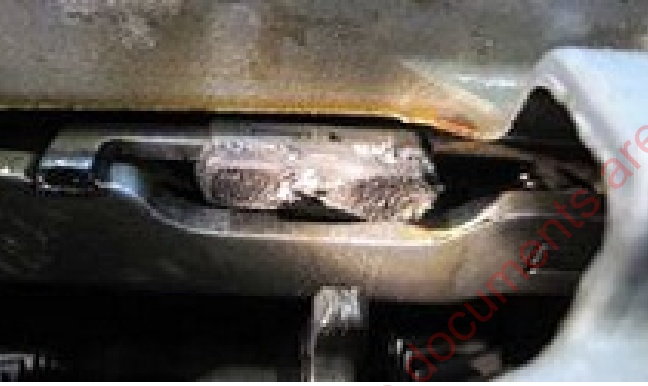
Resim 2: Mevcut çapaklar sorun yaratmamaktadır. Yatağın etkilenmemiş olduğu kabul edilmelidir.

Resim 2: Yapışan normal çapaklara örnek görünüm

Eğer farklılıklar resim 2'de (örnek) gösterilenlerle örtüşüyorsa sadece aşağıdaki YP numaralarını kullanın.

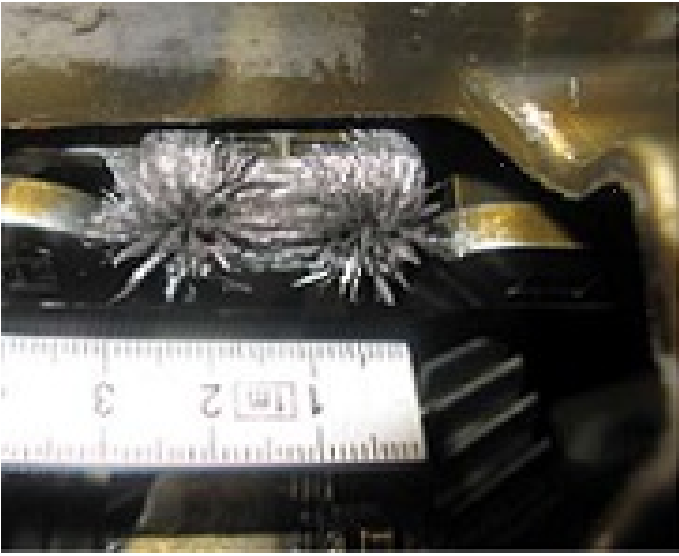
Resim 3: Yapışmış çapaklar uygun değildir. DSG şanzıman yatağının etkilenmiş olabileceği varsayılabilir. Bu durumda onarım önlemi (conta) uygulanamaz. DSG şanzıman, SEAT Atölye El Kitabı/YP kataloğu gereğince değiştirilir.

Resim 3: Yapışmış normal olmayan çapklara örnek görünüm

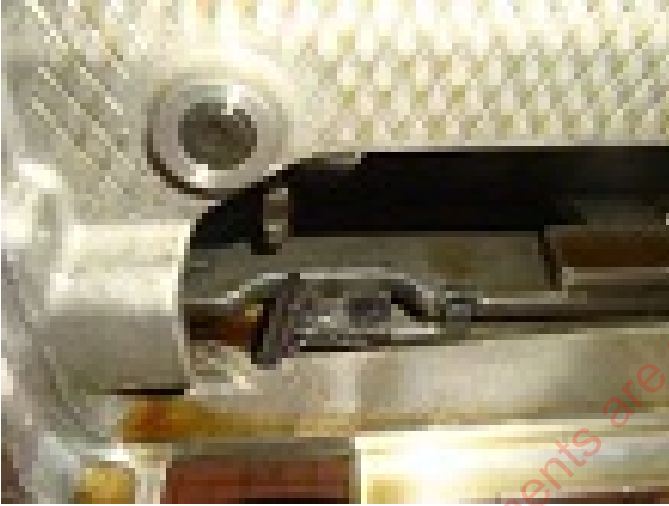
Resim 4: Vites çatalı manyetiğinde yatak burcuna ait hasarlı parçanın örnek görünümü.

Resim 4: Yatak burcuna ait hasarlı parçaların şanzıman vites çatalı solenoidine yapışmış örnek görünümü.

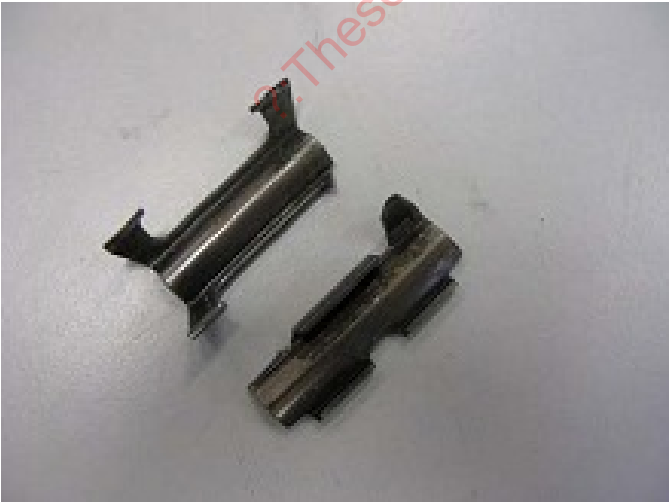
Resim 5: Rulman yatağı hasarlı parçalar örneği

Resim 5: Rulman yatak burcuna ait hasarlı parçaların örnek görünümü.

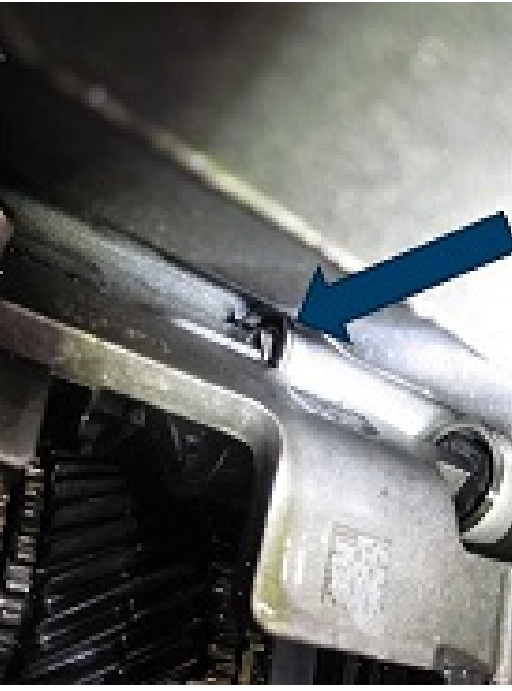
Resim 6: Buna ilaveten 6. vites/geri vites çatalının hafifçe etkinleştirilmesiyle, yatak kovanında yatay hareketin arttığı gözlemlenmiştir. Resim 6 (mavi ok) ilgili yatağı gösterir.

Resim 6: Yatak burcundaki yatay boşluğun örnek görünümü.

Eğer farklılıklar resim 6'de (örnek) gösterilenlerle örtüşüyorsa sadece aşağıdaki YP numaralarını kullanın.

YP numarası	Açıklama	Adet
0AM 311 235 A	Sabit radyal yatak	1
N 012 319 1	Emniyet segmanı	1
WHT 000 387 A	Yağ deflektör pulu	1

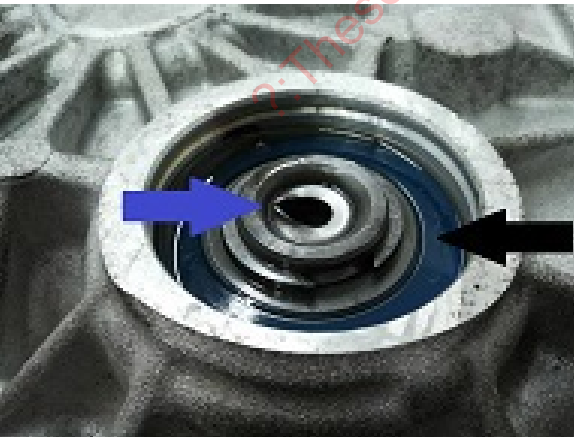
Onarım kapsamı doğrultusunda giriş mili yağ deflektör pulu (bakınız Resim 7, mavi ok) veya konik makaralı rulmanın yatak kepinde (bakınız resim 7, siyah ok) istem dışı hasar oluşabilir. Bunun nedeni hatalı monte edilen kapaktır. DSG şanzıman onarımı, böyle bir durumlarda iptal edilmemelidir. Parça değişimi, ekin 3. sayfasında açıklanmıştır.

Resim 7: Diskte/ bilyeli rulman yatağının kapsülünde hasar örneği.

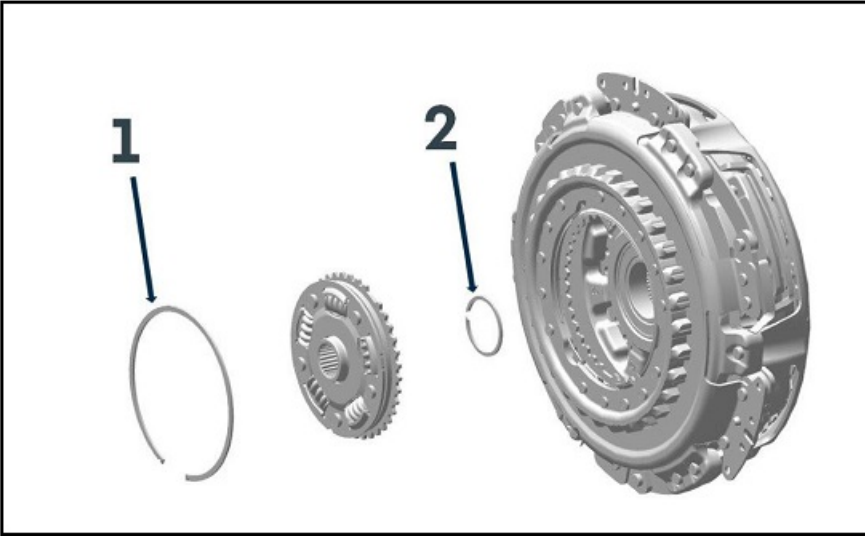
Resim 8: Örnek görünüm

SEAT atölye el kitabında yer alan bilgilerin aksine debriyaj emniyet segmanı (bakınız resim 8 numara 1) hasar görmemiş ise tekrar kullanılabilir. Küçük emniyet segmanı (bakınız resim 8 numara 2) sökülmesinin ardından değiştirilmelidir, tekrar kullanılamaz.
