Müşteri ifadesi / Atölye tespiti

Teknik açıklama

SEAT, benzinli motora sahip araçlarda çevreye ve müşterilerine karşı yükümlülüklerini yerine getirmek için turbo bulunan yeni bir motor serisi sunmuştur, örn. TWIN Turbo teknoloji.

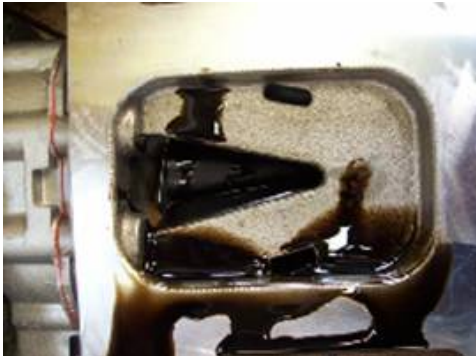
Resim 1: Semptom: Emme kanalında motor yağı.

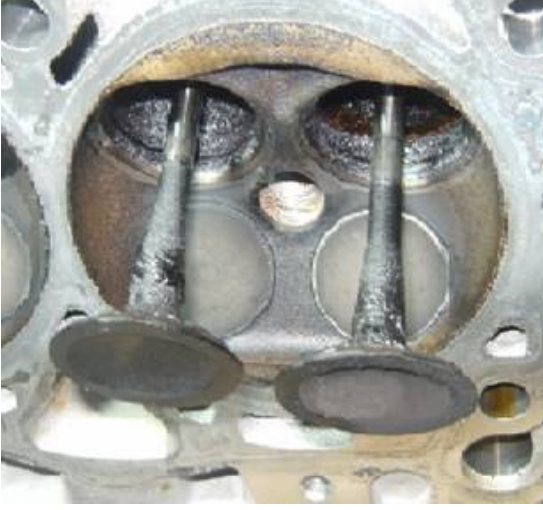
Resim 2: Semptom: Valf kılavuzunda sızdıran nokta. Supap kolunun içindeki yağ kalıntılarındaki "artışı" dikkate alın.

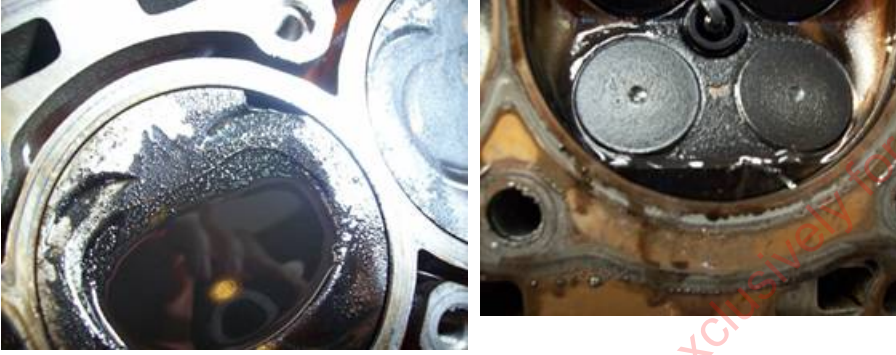
Resim 3: Semptom: Semptom: Yanma odasında ve piston tabanında yağ kalıntıları var.

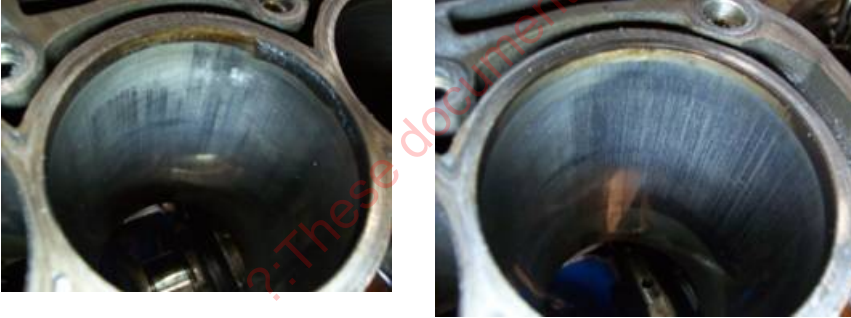
Resim 4: Semptom: Silindir hareket burcu bundan etkilenmiştir

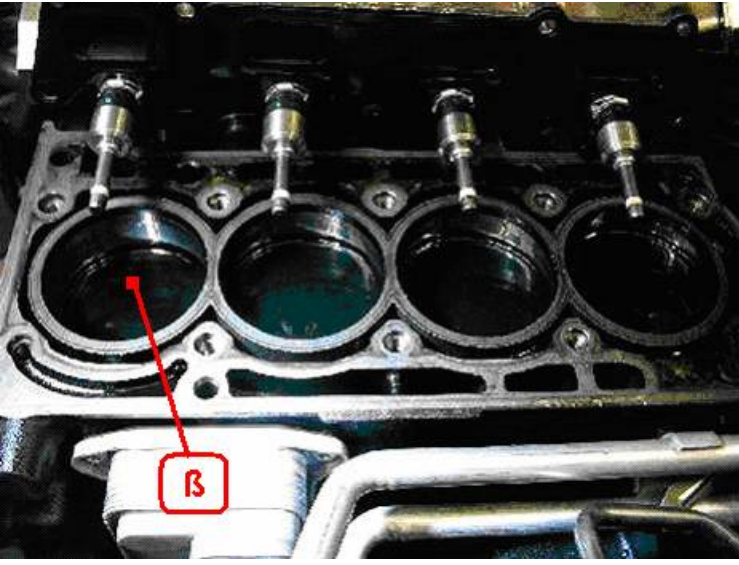
Resim 5: Silindirin sızdırmazlık kontrolü görünümü. Örnekte ilk silindir (İşaret B) sızdırıyor.

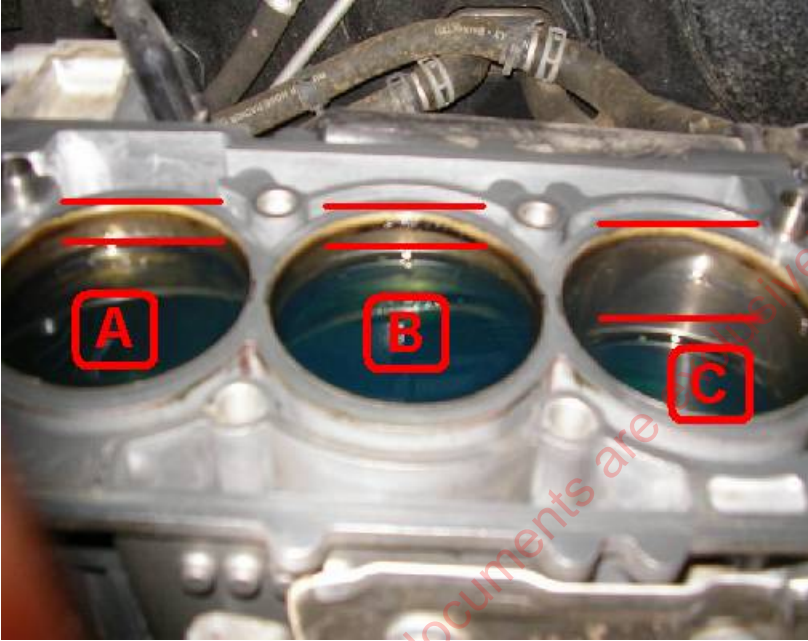
Resim 6: Silindirin sızdırmazlık kontrolü değerlendirilmesi.

Sonuç: Silindir A ve B sıvı seviyesi 2 saat bekleme süresi sonrasında eşittir (bakınız kırmızı oryantasyon çizgileri). C'de durum bu değildir, bu alanda belirgin bir eşit olmayan ağırlık görüntülenir. Silindir C'de motoru etkileyen bir sızıntı var.
