## Müşteri ifadesi / Atölye tespiti

## Teknik açıklama

Motor kontrol ünitesinde yazılım adaptasyonu.

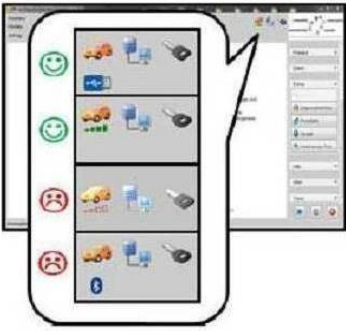
- Yazılım güncellemesi USB kablosu kullanılarak gerçekleştirilebileceği gibi, sinyal yeterince güçlüyse WiFi üzerinden de gerçekleştirilebilir.
- WiFi sinyali yeterince güçlü değilse bir not belirir (bkz. Şekil 1) ve bu durumda USB kablosu kullanmak gerekir.
- Bluetooth kullanımına hala izin verilmemektedir.
- USB kablosunu takmadan önce, arıza teşhis ünitesinin telsiz iletişim terminalini çıkarın!
- Telsiz iletişim terminali çıkarılmadan USB kablosu takılırsa, iletişim Bluetooth üzerinden sağlanır.

Şekil 1: Bluetooth /WiFi sinyalinin yeterli ve yetersiz güçte olduğu durumlarda beliren bilgi simgelerine örnekler.
