Müşteri ifadesi / Atölye tespiti

Teknik açıklama

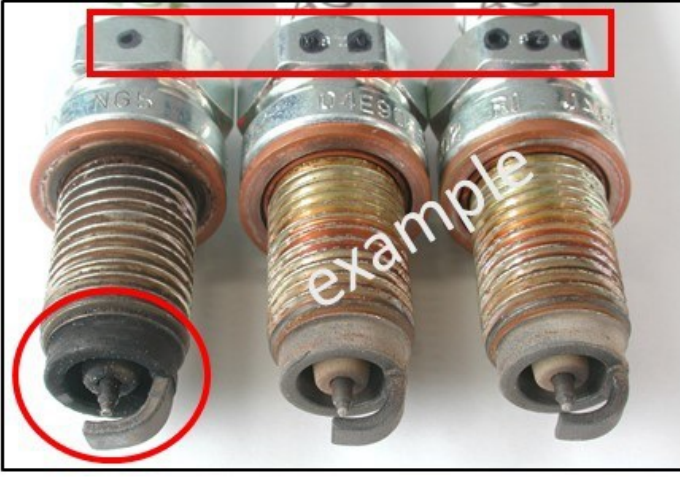
Bujide parça sorunu. Bu sebeple, buji (bkz. Resim 1, kırmızı elips) aşırı şekilde kurumla kaplanıyor ve ateşleme / yanma kesintileri meydana geliyor.

Resim 1: Buji 1 silindir kurum kaplaması/ bujiler silindire göre işaretlenmiş örnek görünüm

- Tüm bujileri SEAT Atölye El Kitabı doğrultusunda sökün. Sökülürken tüm bujileri, silindire göre işaretleyiniz (bkz Resim 1, kırmızı dikdörtgen). Müteakiben bujileri yan yana bırakın ve bir fotoğraf çekin.

2. Sadece sorunlu (kurumlu) bujiyi, SEAT Atölye El Kitabı/ YP kataloğu gereğince değiştiriniz.
