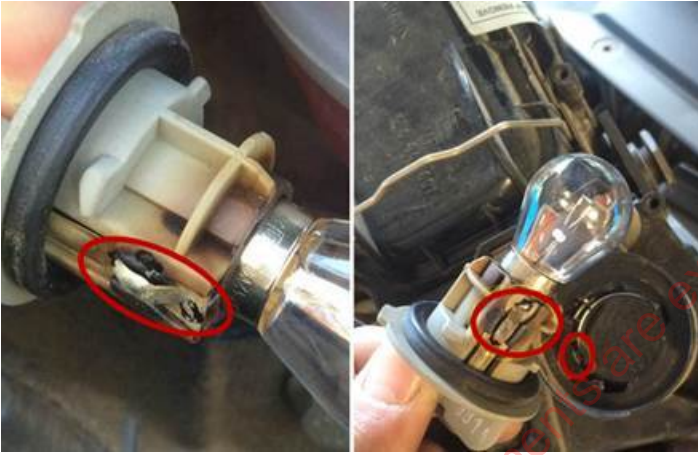
- Şikayete neden olan durum tespit edilebiliyor.
- Merkezi elektrik kontrol ünitesinin (BCM) aşağıda belirtilen vaka bellek kayıtları mevcuttur:
 - B121E15 – Sağ gündüz farı ampulü açık devre - Artıya kısa devre.
 - B121D15 – Sol gündüz farı ampulü açık devre - Artıya kısa devre.
 - B12EDF2 Sağ gündüz farı ampulü ve park lambası LED modülü - Akım beslemesi açık devre/artıya kısa devre.
 - B12ECF2 - Sol gündüz farı ampulü ve park lambası LED modülü - Akım beslemesi açık devre/artıya kısa devre.
- Halojen gündüz farı ampul duyu, kontak plakası alanında erimiş (bkz. resim 1 ve 2).

Resim 1 ve 2: Ampul duyunda erimiş kontak plakasına ait örnek görünüm.

Gündüz farı için kontak plakası ve far yuvası muhafaza kelepçesi arası kötü bir bağlantı sebebiyle yukarıda açıklanmış semptomlar meydana gelebilir.

Bu istisnai farklılık, sıklıkla daha önceden ampul duyunun değiştirilmesi ve düzgün şekilde yuvasına oturtulmaması sebebiyle meydana gelebilir.

- Halojen gündüz farı ampul duyu, "Teknik arka plan" bölümünde açıklandığı şekilde farklılık gösterirse, müşteri tarafından şikayete konu farın, SEAT Atölye El Kitabı/YP kataloğu gereğince tamamen değiştirilmesi gerekir.

Kapsam dahilindeki far duyunun tek başına olarak değiştirilmesi, far duyunun yuvasındaki muhafaza kelepçesini de etkileyen başka bir onarıma sebebiyet verebilir.

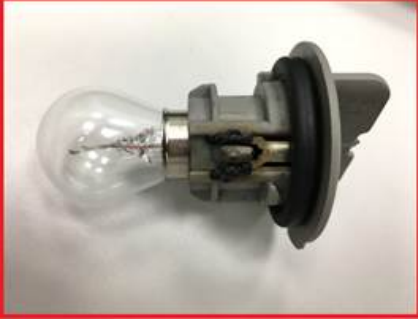
Eriyen nokta, far yuvası muhafaza kelepçesindeki ampul duyundan kaynaklanmakta ve bu sebeple bir elektrik arkı meydana gelerek sıcaklık artışıyla bahse konu parçaları etkilemektedir (bkz. resim 3).

Resim 3: Erimiş kontak plakasına sahip ampul yuvasına ait örnek görünüm.

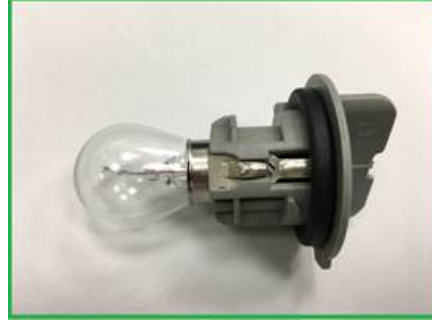
Resim 4: Normal durumdaki kontak plakasına sahip ampul yuvasına ait örnek görünüm.
