## Müşteri ifadesi / Atölye tespiti

## Radyo/ Gösterge ve Kumanda Ünitesi/ Ayarlar/ Fonksiyonlar:

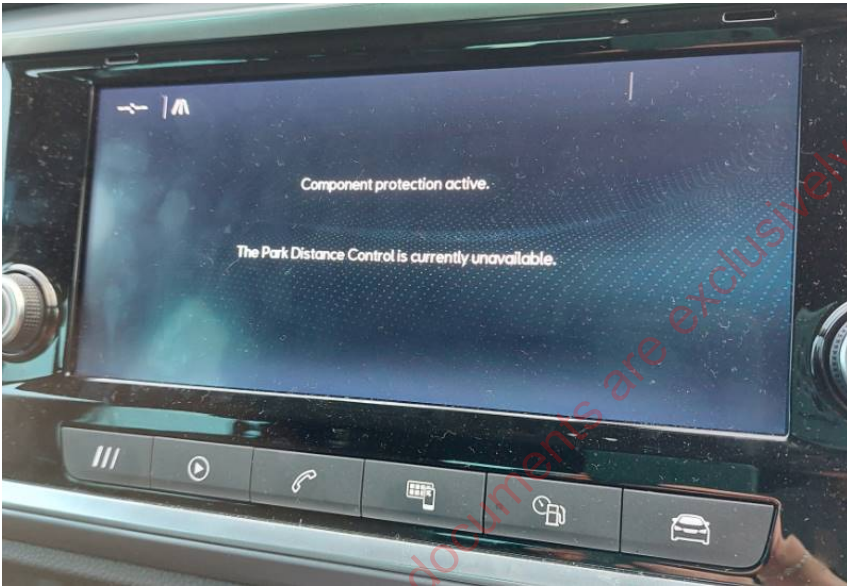
- ABT ekranının (siyah ekran) gösterge fonksiyonundaki farklılıklar.
- Radyo ve navigasyon sistemi ses vermiyor veya ses ayarlanamıyor; sesli komut özelliği arızalı.
- Gösterge ve kumanda ünitesinin ekran temas yüzeyi işlevsiz.
- Radyo ve navigasyon sistemi aracın park edilmesinden ve kilitletmesinden sonra geçici süreliğine aniden açılıyor.
- Radyo ve navigasyon sistemi geçici bir süre donuyor. Ekranda "Bileşen koruması etkin" görüntüleniyor (bkz. Resim 1).
- Samsung telefonlar açılmamaktadır.

Resim 1: Radyo ve navigasyon sistemi ekranının örnek görünümü.

Bilgilendirme elektroniği kontrol ünitesindeki yazılım nedeniyle farklılık.

Müşteri şikayeti yukarıda belirtilen konulardan biriyle ilgiliyse, radyo ve navigasyon sisteminin yazılımını USB-C aracılığıyla 1800 nolu yeni yazılım sürümüne güncelleyin.
