Müşteri ifadesi / Atölye tespiti

Teknik açıklama

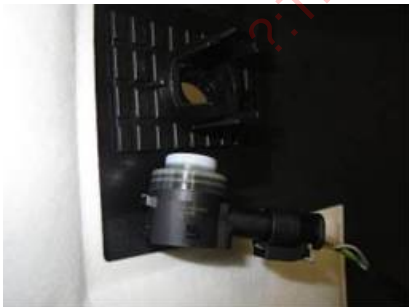
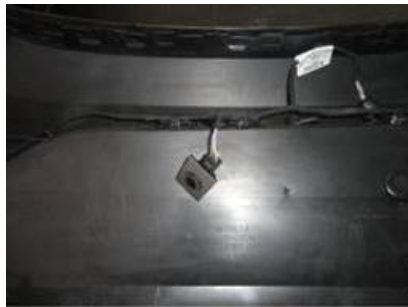
Çeşitli sebeplerden dolayı, park sensörü tampondan ayrılarak (bkz. Şekil 1, 2 ve 3) çalışmada anormalliğe neden olabilir.

Şekil 1 ve 2: Tampondan ayrılmış park sensörleri.

Talebin sebebi, park sensörü braketinin tampondan ayrılmasıysa ve herhangi bir dış etki görülemiyorsa, bu anormalliği ayrı şekilde kodlamak gerekir **Bunun için Servis Kimliği 6340** park sensörü braketi kullanılmalıdır.

- Park sensörünün bu sebeplerden ötürü değiştirilmesi kabul edilemez, zira operasyonel eksiklik, parçadaki bir anormalliğin sonucu değildir.
- Gerekçesiz onarımlar veya parça değişimleri garanti talebinin reddine neden olabilir.

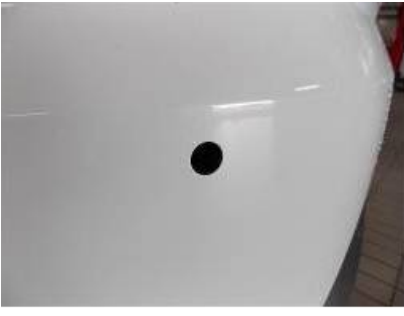
Şekil 3: Park sensörü tampona girmiş; sallanıyor.

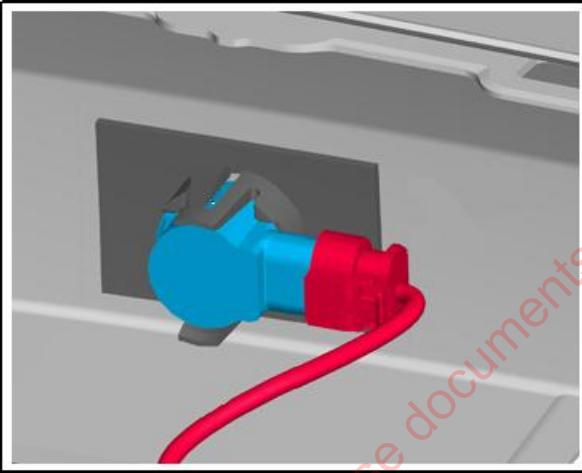
Park sensörüyle veya bu sensörün düzensiz çalışmasıyla ilgili vakalar kayıtlıysa, bu durum, park sensörünün kablo tesisatından veya konektöründen kaynaklanıyor olabilir. Daha fazla bilgi almak için bkz. Şekil 5.

Şekil 5: Sensör mavi ile vurgulanmış, kablo konektörü ise kırmızı ile gösterilmiştir.

Kırmızı konektör tamponun kablo tesisatına aittir, bu da tüm yaygın kablolar gibi, SEAT Atölye El Kitabındaki talimatlar izlenerek onarılabilir.

- Park sensörünün bu sebeplerden ötürü değiştirilmesi kabul edilemez, zira operasyonel eksiklik, parçadaki bir anormalliğin sonucu değildir.
- Gerekçesiz parça değişimleri garanti talebinin reddine neden olabilir.
