## Müşteri ifadesi / Atölye tespiti

- Şikayete neden olan durum tespit edilebiliyor.
- Motor kontrol ünitesinde (arıza teşhis adresi 0001) aşağıdaki vaka bellek kaydı kayıtlıdır:
  - P011100 - Emilen hava sıcaklık sensörü 1 tutarsız sinyal. // Semptom: 41679 sürümüne bir güncelleme içerir.

Motor kontrol ünitesi yazılım güncellemesi.

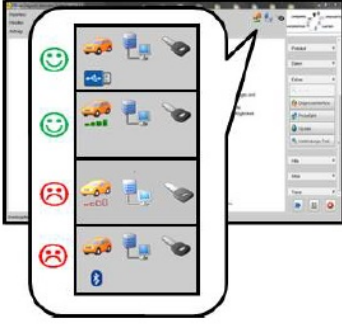
- Flaşlama hem USB kablosu hem de yeterli Wi-Fi sinyali ile gerçekleşebilir.
- Yetersiz WLAN alışımda bir uyarı görüntülenir (bkz. resim 1) ve USB kablosu kullanılmalıdır.
- Bluetooth kullanımına halen izin verilmemektedir.
- USB kablosunu bağlamak için arıza teşhis yuvasından frekans başlığı dışarı çekilmelidir!
- USB kablosu kablolu başlık takılıken bağlandığında iletişim yine de Bluetooth üzerinden sağlanır.

Resim 1: WLAN/ Bluetooth üzerinden alışı yeterli veya yetersiz olması durumunda bilgilendirme sembollerinin örnek görünümü.
