Müşteri ifadesi / Atölye tespiti

Teknik açıklama

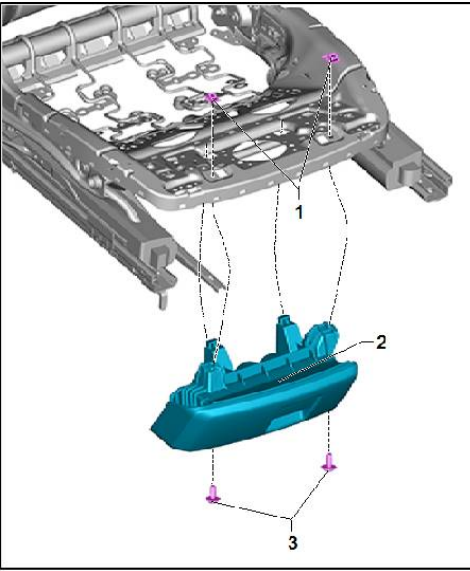
Şekil 1: Saklama kutusunun görünümü.

- Aracın kontağı açıkken batarya toprak kablosunu ayırın.
- Ön yolcu koltuğunu mümkün olan en arka ve en yüksek konuma getirin.
- Araç donanım versiyonuna bağlı olarak SEAT Atölye El Kitabına göre koltuğun altındaki saklama kutusunu çıkarın (bkz. Şekil 1).

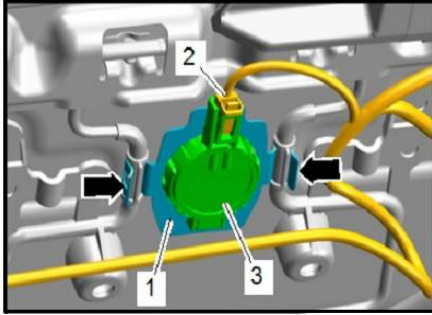
Şekil 2: Örnek olarak ön yolcu koltuğu doluluk sensörü konektörünün (-G128-) görünümü.

- Konektörü (numara 2) ön yolcu koltuğu doluluk sensöründen (numara 3) ayırın, bkz. Şekil 2.

- Ön yolcu koltuğu doluluk sensörü sabitleme tabanını (numara 1) çıkarın ve ek parçaları (oklar) serbest bırakın, bkz. Şekil 2.
- Daha sonra koltuk sırası sabitleme klipslerini (numara 2) açın ve ön yolcu koltuğu doluluk sensörünü (numara 1) ok yönünde çıkarın (bkz. Şekil 3).

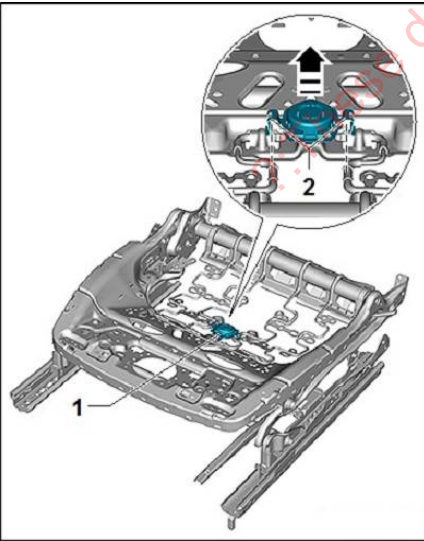
Şekil 3: Ön yolcu koltuğu doluluk sensörü (-G128-) için sıra üzerindeki sabitleme klipslerinin görünümü.

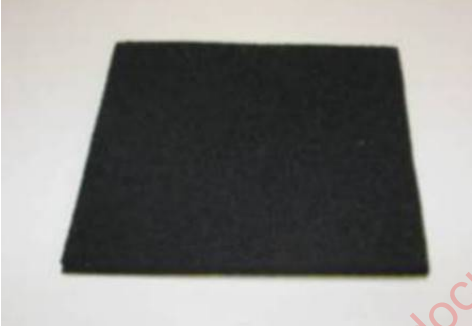
Şekil 5: Yapışkan keçe örneği (referans 443 201 365 B).

- Müşteri aynı taleple ve yukarıda belirtilen onarım sürecini eksiksiz bir şekilde yerine getirerek atölyeye geri dönerse, sensörden 40 x 40 mm yapışkan keçe (referans: 000 863 890) çıkarın ve ön yolcu koltuğu doluluk sensörüne (-G128-) yeni bir yapışkan keçe (referans: 443 201 365 B, bkz. Şekil 5) takın.
- Yapışkan keçenin sadece yarısı yeterli olacaktır.
