Müşteri ifadesi / Atölye tespiti**Müşteri şikayeti:**

Teknik açıklama

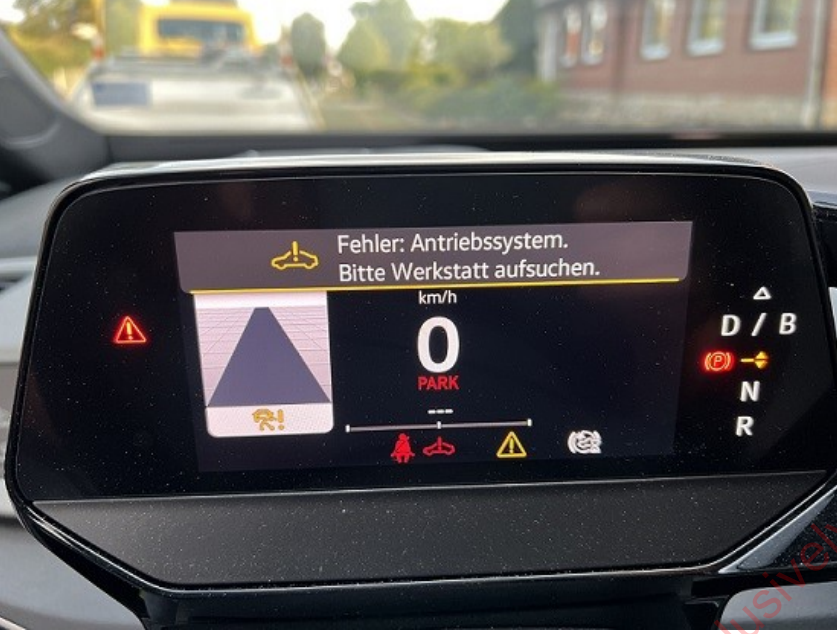
- **Araç durdurulmuş durumdayken**, gösterge paneli sürücü bilgi ekranında aşağıdaki mesaj görüntüleniyor:
 - "Hata: İtiş sistemi. Atölyeyi ziyaret edin." (bkz. Şekil 1).

Şekil 1: Araç durdurulmuş haldeyken metin mesajının görünümü: "Hata: İtiş sistemi. Atölyeyi ziyaret edin."

- Müşteri şikayetlerinden bir veya birkaçı tekrar oluşturulabilir niteliktedir.
- Motor kontrol ünitesinde (arıza teşhis adresi: 0001) aşağıdaki vaka kaydı kaydedilmiştir (belirli aralıklarla/kalıcı):
 - P085D00 - Vites kolu - Yanlış çalışma

- Direksiyon kolundaki kombine anahtarı değiştirin.
- Geçici önlemleri gerçekleştirin.
- Müşteriyi bilgilendirin (acil önlem).

- Direksiyon kolundaki kombine anahtarı Atölye El Kitabına/Orijinal Parça Kataloğuna göre değiştirin.

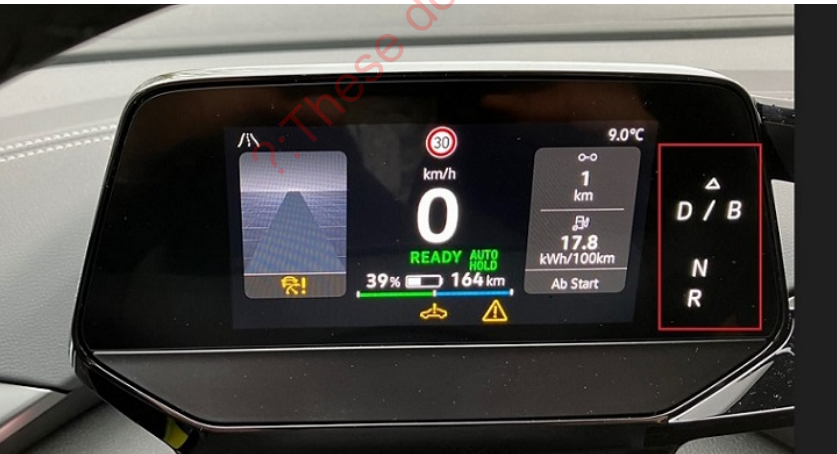
- Vites kademesi göstergesinde girilmiş bir vites kademesi görüntülenmiyor (Bkz. Şekil 2, kırmızı dikdörtgen).

Şekil 2: Sürüş sırasında vites kademesi göstergesi örneği, girilen vites kademesi görüntülenmiyor (kırmızı dikdörtgen).

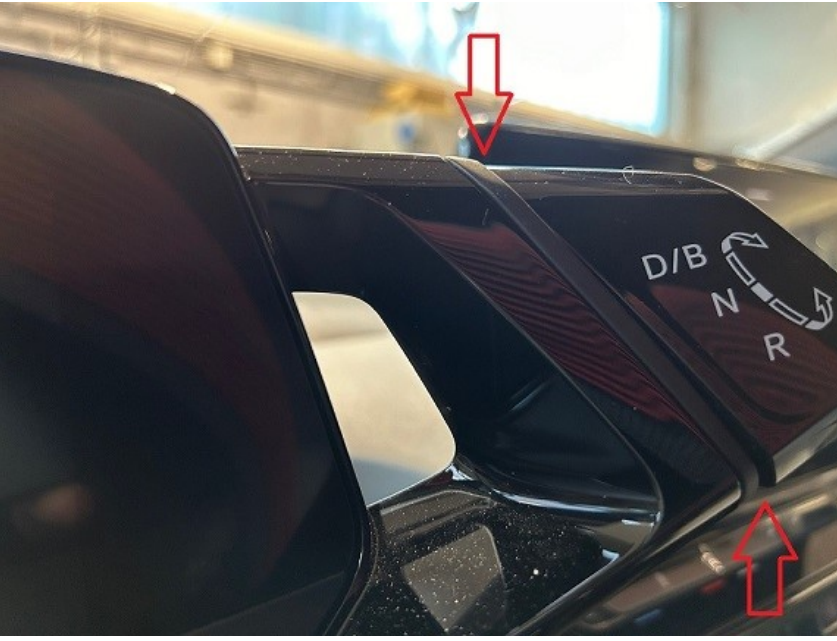
- Vites kolu sıfır konumuna ulaşmıyor, hizalanmamış (bkz. Şekil 3 ve 4, kırmızı oklar).

Şekil 3: Vites kolu anahtarının sıfır konumuna ulaşmaması örneği, hizalanmamıştır.

Direksiyon kolundaki (vites kolu) kombine anahtardaki sapmalar nedeniyle, bazı durumlarda ve düşük ortam sıcaklıklarında (+5°C'nin altında) sinyal sıralamasında sapmalar meydana gelebilir.

- Kontağı kapatın.
- Vites kolunu, anahtar gösterge paneli sürücü bilgi ekranının muhafazasıyla aynı hizada olacak şekilde sıfır konumuna getirin.
- Kontağı açın/aracı sürüşe hazır hale getirin.
- Vites kademesine geçin ve vites kolunu tekrar manuel olarak sıfır konumuna getirin. Vites kolu anahtarı gösterge paneli sürücü bilgi ekranının muhafazasıyla aynı hizada olmalıdır.
- Bundan sonra araç normal şekilde hareket ettirilebilir.

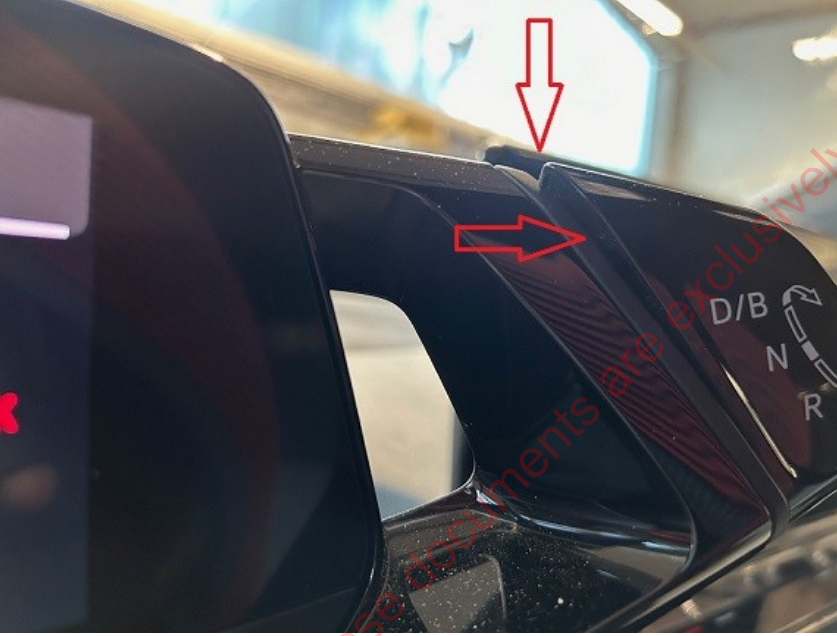
Şekil 4: Vites kolu anahtarının sıfır konumuna ulaşmaması örneği, hizalanmamıştır.
