Müşteri ifadesi / Atölye tespiti**Müşteri şikayeti:**

- Motor çalıştırıldığında veya motor çalışırken motor bölgesinden / araç ön tarafından takırdama / sürtünme sesleri gelmektedir.

- Şikayete neden olan durum tespit edilebiliyor.
- Egzoz kam mili aktüatör kapağının bir veya daha fazla sabitleme cıvatası gevşemiştir (bkz. Resim 1, kırmızı elips).

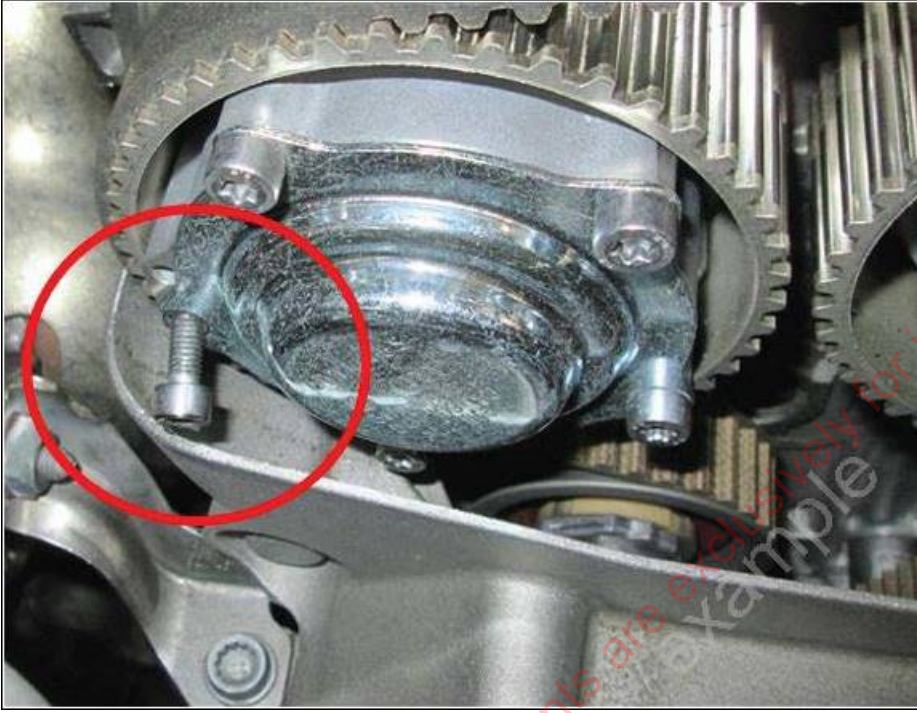
Resim 1: Egzoz kam mili aktüatör kapağında gevşetilmiş bir cıvatanın örnek görünümü.

Egzoz kam mili aktüatörünü değiştirin.

- Egzoz kam mili aktüatörünü, keçeli kapak ve sabitleme cıvatalarını (bkz. Resim 2, pozisyon 11, 18, 19, 20, kırmızı daireler) SEAT Atölye El Kitabı / YP kataloğu gereğince değiştirin.

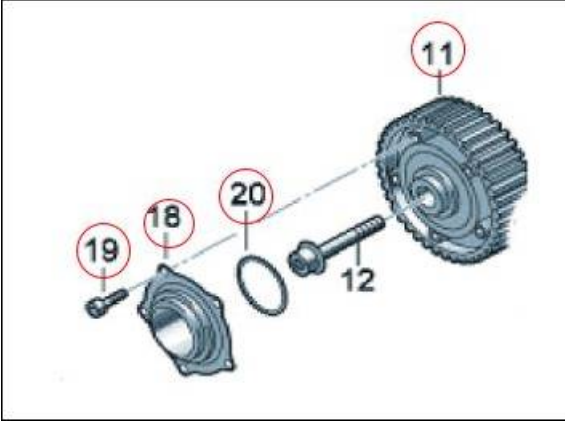
Resim 2: Egzoz kam mili aktüatöründeki parça konumunun örnek görünümü.

Egzoz kam mili aktüatörünün kapağındaki sabitleme cıvataları (bkz. Resim 2, pozisyon 19) çapraz olarak 8 Nm sıkma torku ile sıkılmalıdır (belirli bir vidayla başlanmaz).
