Teknik açıklama

Yüksek voltaj bileşen hattında (hatlarında) izolasyon direnci/yalıtım sorunu

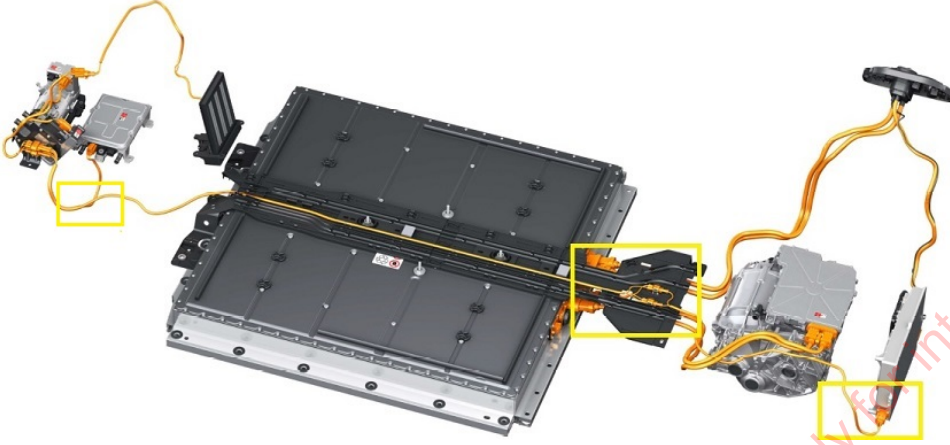
Resim 2: MEB yüksek voltaj bileşenleri ve yüksek voltaj hatları örnek görünümü

- Yüksek voltajlı bileşen hattı hasar görmüşse, "Madde 3.a'ya ilişkin" ile devam edin.
- Yüksek voltaj bileşen hattı dıştan/görsel olarak sorunlu görünmüyorsa, öncelikle yüksek voltaj bileşen hattına ve etrafındaki şase hattı bulunan bileşenlere, aşağıda listelenmiş noktalara su püskürtülmeli/ıslatılmalıdır. Burada söz konusu bileşenler, direksiyon dişlisi, yüksek voltaj şarj cihazı ve yüksek voltajlı batarya bölgesindeki büküm yerleridir (bkz. Resim 2, sarı dörtgenler).

Yüksek voltajlı bileşen hatlarının diğer tüm yerlerine su püskürtülmeli/ıslatılmalıdır (bkz. Resim 2, turuncu yüksek voltajlı bileşen hatları).

İlgili yüksek voltaj hattını, Atölye El Kitabı / YP kataloğu gereğince değiştirin.
