Müşteri ifadesi / Atölye tespiti**Müşteri şikayeti:**

İşlem No./Revizyon numarası:	Değişiklik tipi:
2071481/1	İlk yayın
NOT Eğer revizyon sadece teknik servis bülteninin (TPI) başlığındaki verilerle sınırlıysa bu durumda tablo içeriği değişmez.

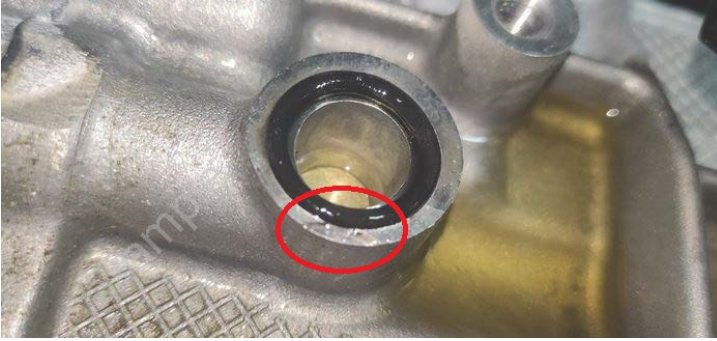
- Bir onarım/ önleyici bakım kapsamında şanzıman yağı soğutucusu söküldükten sonra şanzıman yağı soğutucusuna giden bağlantılarda freze kanalları (Resim 1 ve 2'deki kırmızı elips içine alınmış alanlara bakınız) olduğu tespit edilmiştir.

**Resim 1:** Şanzıman yağı soğutucusuna bağlantıdaki freze oluğunun örnek görünümü

Freze kanalları parçanın yapısı gereği yer almakta olup şanzımanın üretiminde görsel kontrol amaçlı bir işlev üstlenirler. Bu freze kanallarının yardımıyla vites kutusu ve şanzıman yağı soğutucusu arasında conta doğru bir şekilde monte edilebilmektedir.

Freze kanalları parçanın yapısı gereği yer almakta olup fabrikada üretildiği haliyle aynıdır. Şanzıman yağ soğutucusuna giden bağlantılarda yer alan freze kanalları şanzıman yağ soğutucusunun monte edilmesinden sonra bir sızıntıya sebep olmaz . Talimatlara aykırı parça değişimi veya yenilemesi geri fatura edilir.

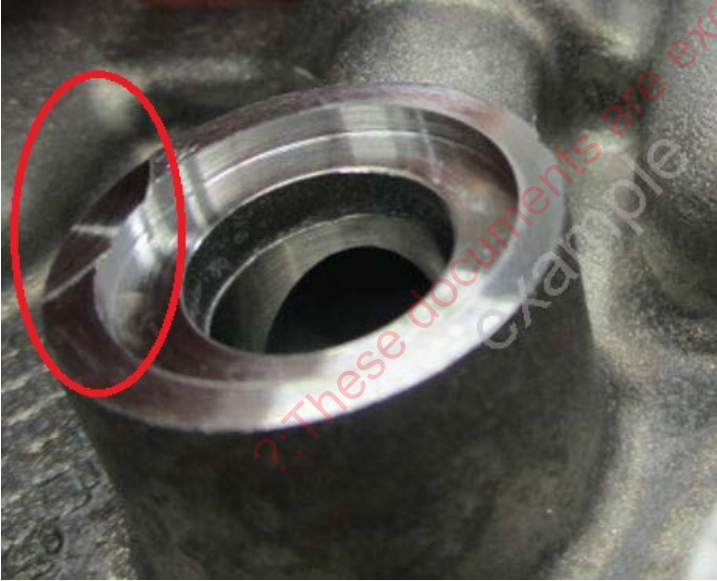
**Resim 2:** Şanzıman yağı soğutucusuna bağlantıdaki freze oluğunun örnek görünümü**Dokümana ait geçmiş veriler:**
